# Tilstandsrapport

Boligbygg med flere boenheter

Møllendalsveien 65 A, 5009 BERGEN

# gnr. 163, bnr. 17, snr. 20

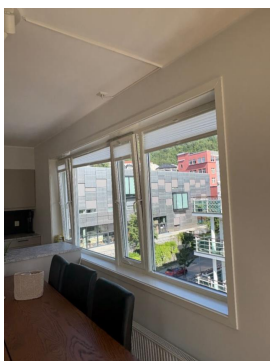
### ! TG 1 Vinduer og takvinduer/takluker/overlys

Vinduer med isolerglass fra 2006.  
Glass, karmen, beslag og lukkemekanisme er kontrollert med ok resultat.

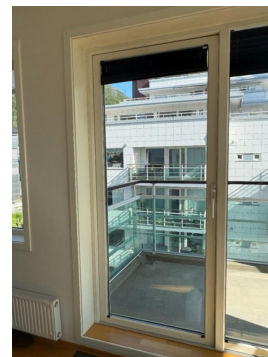
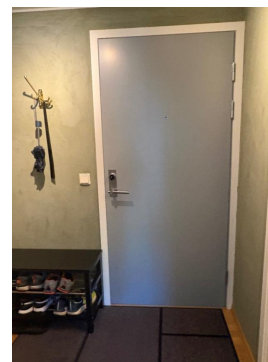
### ! TG 1 Ytterdører

Ytterdør med glatt finer av god kvalitet er kontrollert for utførelse og slitasje.  
Terrassedør med glass er kontrollert for samme.

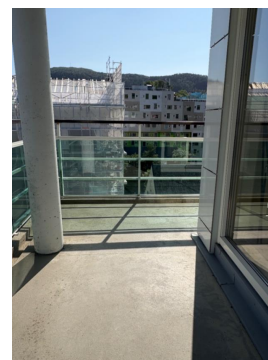
### ! TG 1 Balkonger, verandaer, takterrasser og altaner

Balkong i betongkonstruksjon med utgang fra stue.  
Det er kontrollert for generell slitasje, fall og sikring

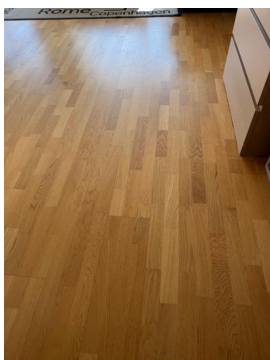
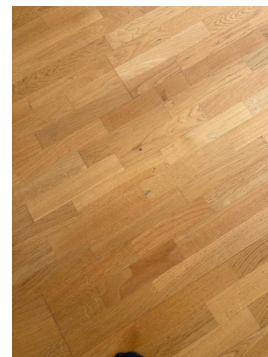
### TG 2 Overflater - gulv

Innvendige gulv fremstår med noen sår.

- Overflater med varierende slitasjeegrad og noe lokale skader som medfører avgitt tilstandsgrad.
- Flere rom har normal alders slitasje og vil fungere helt greit med dette.

- Fungerer med dette avvik

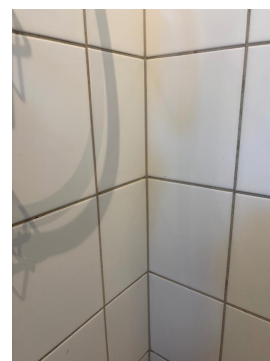
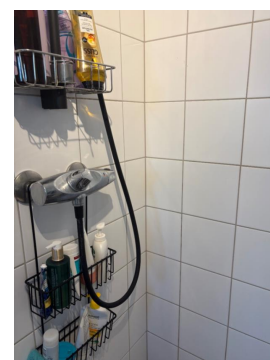
## ! TG 2 Overflater, vegger og himling

- Det er påvist sprekker i fliser.
- Det er påvist riss eller sprekker i flisfuger i våtsonen.

- Skadet flis er i et område hvor den kun utgjør et estetisk avvik.
- Jevnlig tilsyn anbefales, oppgradering må påregnes på sikt

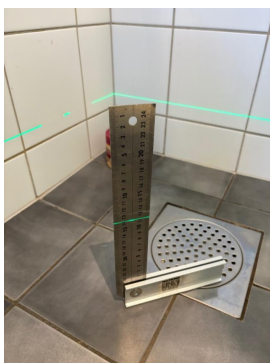
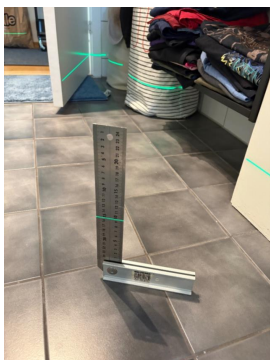
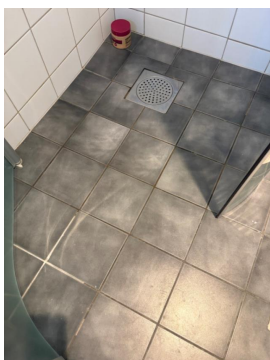
## ! TG 2 Overflater gulv

- Det er påvist at flisfuger i våtsonen har riss/sprekker.

- Jevnlig tilsyn anbefales, oppgradering må påregnes på sikt.

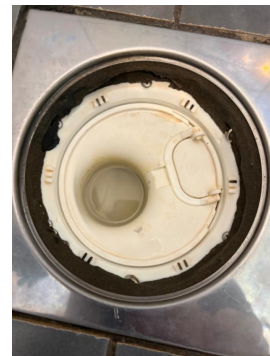
### TG 2 Vanntett sjikt, membran og sluk

- Påstrykningsmembran/smøremembran på vegg er eldre enn 15 år og det mangler dokumentasjon. Tettesjiktet har derfor usikker fremtidig funksjon.

- Påstrykningsmembran/smøremembran på gulv er eldre enn 15 år og det mangler dokumentasjon. Tettesjiktet har derfor usikker fremtidig funksjon.

- Jevnlig tilsyn anbefales, tiltak må påregnes på sikt

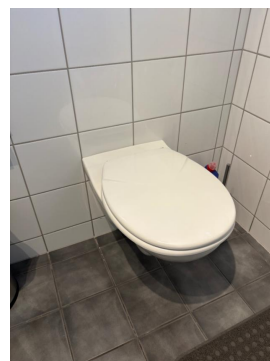
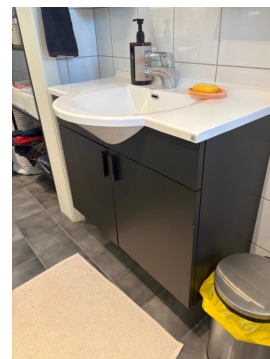
### TG 2 Sanitærutstyr og innredning

- Det er ikke påvist tilfredsstillende løsning for å synliggjøre lekkasje fra innebygget systerne.

- Ved implementering av innebygget systerne var det ikke krav om lekkasjesikring, konstruksjonen bør jevnlig observeres.

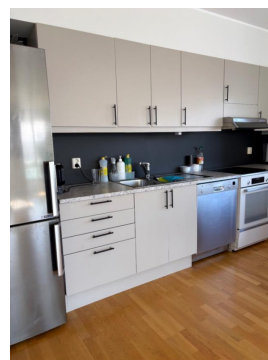
## TG 2 Overflater og innredning

- Noe lokal slitasje og mer enn halvparten av forventet brukstid er passert på kjøkken og hvitevarer.

- Fungerer med dette avvik, oppgradering må påregnes på sikt
