# Tilstandsrapport

Uelands gate 57P  
0457 Oslo

Referanse: 2026-1408  
Matrikkel: 301-219/230/0/0  
Befaringsdato: 24.08.2026

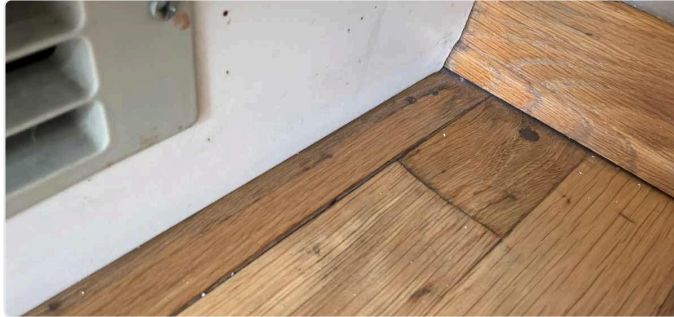
1. Det er registrert fuktskade i gulvoverflaten.  
**Konsekvens:** Dette tyder på at gulvet har vært utsatt for vann eller fukt over tid. Skaden kan påvirke materialets holdbarhet, og utskifting kan bli nødvendig dersom skaden utvikler seg eller ønskes utbedret.
