# Tilstandsrapport

Enebolig

Haukedalsveien 38, 5113 TERTNES

Befaringsdato: 25.08.2026

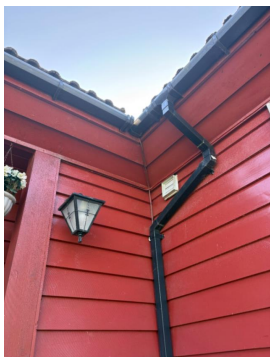
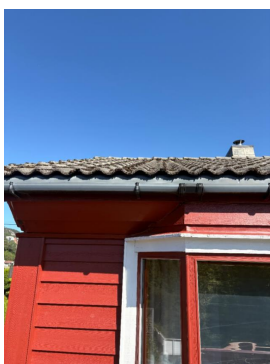
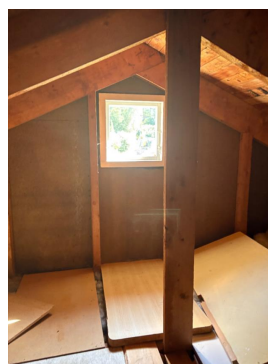
## TG 2 Takkonstruksjon/Loft

Det er saltak i trekonstruksjon med taksperrer og kaldt loft. Konstruksjonen er sjekket for svanker i mønet og tak gjennomføringer sjekket for fuktskjold, lysinntrengning, råte, sopp og skadedyr.

- Bedre gjennomlufting anbefales, andre tiltak kan ikke utelukkes.

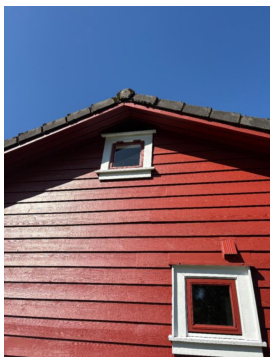
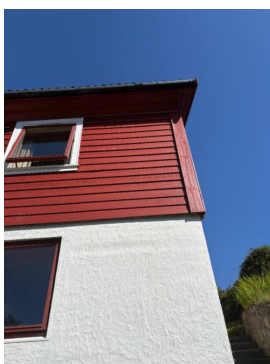
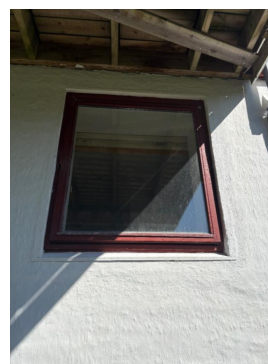
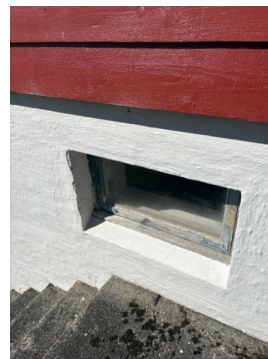
## ! TG 2 Vinduer og takvinduer/takluker/overlys

- Noe slitasje i overganger registrert og sprekker i treverk registrert.
- Mer enn halvparten av forventet brukstid er oppbrukt.

- Jevnlig tilsyn anbefales, vedlikehold og noe oppgradering må påregnes

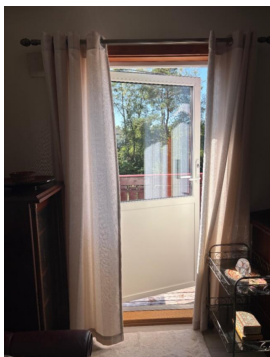
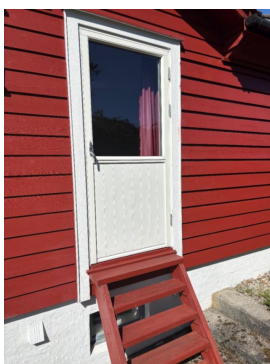
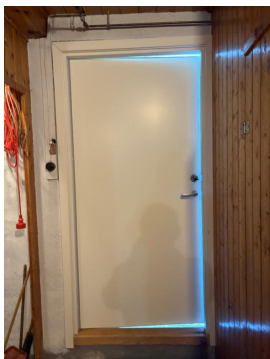
## TG 2 Balkonger, verandaer, takterrasser og altaner

Terrasse i trekonstruksjon med utgang fra stue.  
Det er kontrollert for generell slitasje, sikring og andre avvik.

- Jevnlig tilsyn anbefales, tiltak kan ikke utelukkes på sikt
- Fungerer med dette avvik

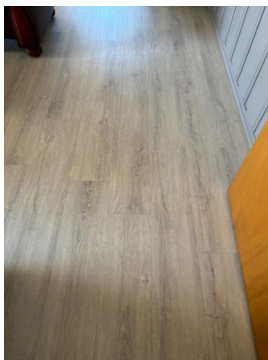
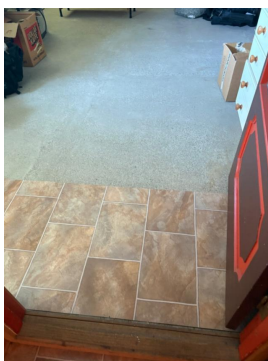
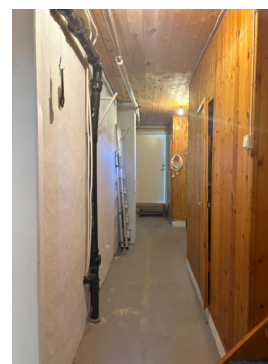
## TG 2 Etasjeskiller og bærende konstruksjoner

Gulv mot grunn i betong og etasjeskille i trebjelkelag fra byggeår er kontrollert for horisontalt avvik målt med laser.  
Resultatet tilfredsstiller ikke dagens krav til avvik.

- Fungerer med dette avvik, ved oppgradering anbefales avretting

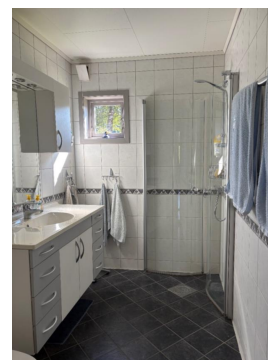
### 1 ETASJE > BAD

- Det er vindu/dør med ikke fuktbestandige materialer i våtsonen (ved vask, dusj, badekar, osv.), løsningen eller byggematerialet er uegnet.
- Noe slitasje i overganger registrert

- Jevnlig tilsyn anbefales, vedlikehold må påregnes.

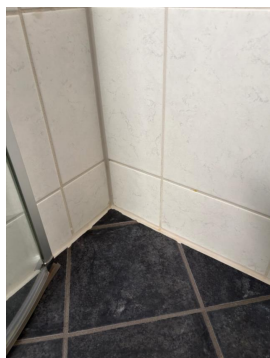
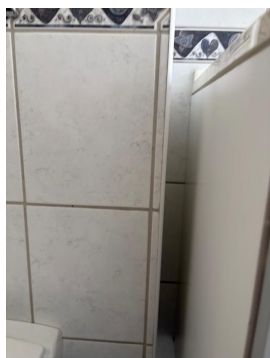
### TG 2 Overflater gulv

- Det er påvist avvik i fallforhold til sluk i forhold til krav i forskrift på befaringsstidspunktet.

- Fungerer med dette avvik

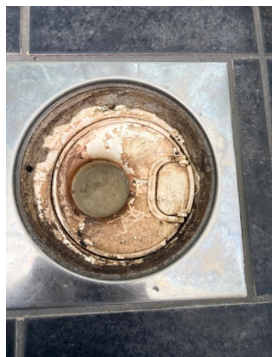
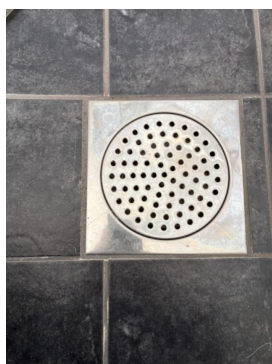
### ! TG 2 Sanitærutstyr og innredning

- Det er ikke påvist tilfredsstillende løsning for å synliggjøre lekkasje fra innebygget sistene.

- Ved implementering av innebygget sistene var det ikke krav om lekkasjesikring, konstruksjonen bør jevnlig observeres.

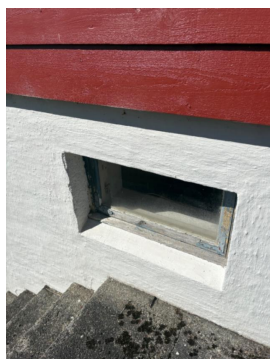
## TG 2 Forstøtningsmurer

- Det er påvist mindre sprekker og/eller skjevheter i muren.

- Vedlikehold må påregnes, andre tiltak kan ikke utelukkes på sikt
