# Tilstandsrapport

Enebolig

Skareveien 28, 5174 MATHOPEN

Befaringsdato: 25.07.2026

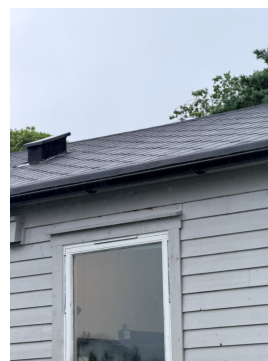
- Taktekingen (asfaltshingel) har en mangelfull avslutning ved takfot, og utførelsen fremstår ikke fagmessig. Ved befaring på kaldt loft ble det registrert forhøyede fuktverdier i de ytterste takbjelkene ved takfoten. Forholdet kan indikere økt fuktpåvirkning i randsonen, og årsaken bør undersøkes nærmere.

#### Vurdering av avvik:

- Høy alder på konstruksjoner. Fukt i sperr og treverk ytterst mot takfot i lav del.

- Det anbefales at avslutningen ved takfoten utbedres til en fagmessig utførelse, og at konstruksjonen kontrolleres for eventuell fukt- eller begynnende råteskade.

- Nærmere undersøkelser bør gjøres.

Se punkt sammen med takteking.

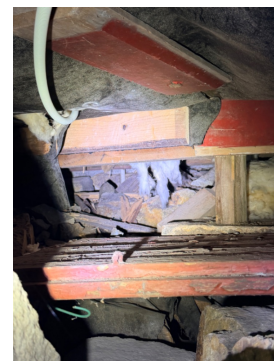
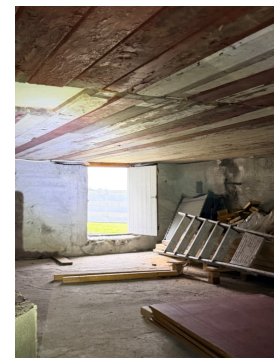
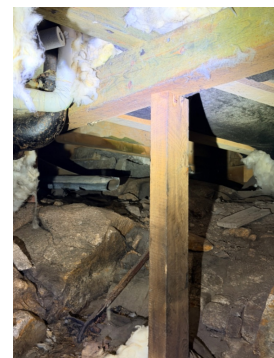
- Kryp kjelleren er av eldre konstruksjon og representerer en bygningsdel med erfaringsmessig økt risiko for fuktproblemer. Ved befaring ble det registrert stedvise tegn til fuktpåvirkning og aldersrelatert slitasje, uten at det ble påvist omfattende skader på de inspiserbare arealene. På grunn av konstruksjonens alder, begrensede inspeksjonsmuligheter og den generelle fuktrisikoen som er knyttet til denne typen krypkjeller, må det forventes økt behov for kontroll, vedlikehold og eventuelle utbedringer i fremtiden.

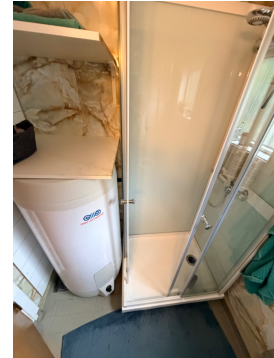
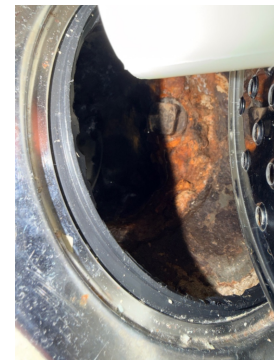
- Manglende oppgradering av våtrommet medfører høy risiko for at konstruksjonene ikke vil tåle vanlig bruk av vann eller lekkasjer. Selv om det er dusjkabinett, er det fortsatt en betydelig risiko for at våtrommets konstruksjoner ikke tåler lekkasjer. Dette kan føre til fuktskader på tilstøtende konstruksjoner.

Rust i sluk. Ikke synlig tettesjikt. En må forvente generell oppgradering av våtrommets tettesjikt/membran for at våtrommet skal tåle en normal bruk etter dagens krav (tett våtsone). En samlet TG 3 for rommet er satt med bakgrunn i alder og manglende tetthet i våtsonen på rommet. Det er ikke behov for å gjennomføre en detaljert tilstandsanalyse, etter standardens krav.

**Kostnadsestimat: 200 000 - 500 000**

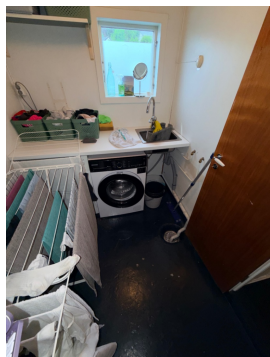
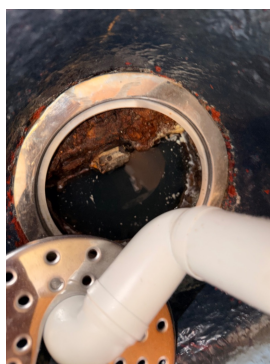
- Manglende oppgradering av våtrommet medfører høy risiko for at konstruksjonene ikke vil tåle vanlig bruk av vann eller lekkasjer. Dette kan føre til fuktskader på tilstøtende konstruksjoner.

Rust i sluk. En må forvente generell oppgradering av våtrommets tettesjikt/membran for at våtrommet skal tåle en normal bruk etter dagens krav (tett våtsone). En samlet TG 3 for rommet er satt med bakgrunn i alder og manglende tetthet i våtsonen på rommet. Det er ikke behov for å gjennomføre en detaljert tilstandsanalyse, etter standardens krav.

**Kostnadsestimat: 100 000 - 200 000**
