# Tilstandsrapport

Boligbygg med flere boenheter

Elvenesvegen 38, 5223 NESTTUN

Oppdragsnr.: 22601-1282

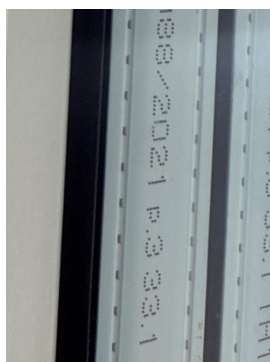
### TG 1 Vinduer og takvinduer/takluker/overlys

Det er malte vinduer og aluminiumsvinduer med 3-lags glass.

Vinduer produsert i 2021.

Det er noe merker og bruksslitasje.

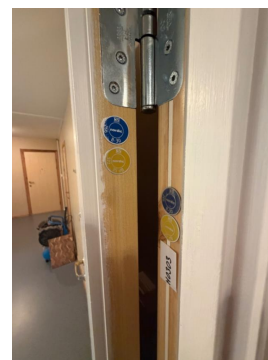
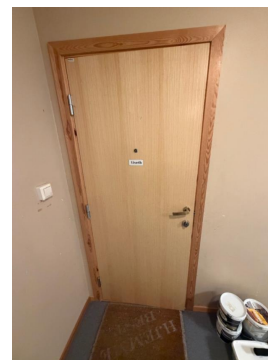
### TG 2 Ytterdører

Entrédør med brannklasse B-30 og malt balkongdør med aluminium ytterbekledning.

- TG 2 er gitt på grunn av alder iht. forventet levetid og normal bruksslitasje.

- Det anbefales vedlikehold av overflater, herunder rengjøring, sliping og overflatebehandling/maling av utsatte områder for å beskytte treverket og bidra til å forlenge levetiden på dørene. Videre anbefales kontroll av beslag, hengsler og pakninger. Slitte eller harde pakninger bør skiftes ved behov for å sikre tilfredsstillende tetthet og funksjon. Det skal nevnes at kost og avgjørelse for når eventuelt noe slikt ska gjøres ligger hos styret.

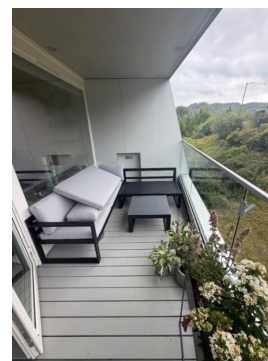
### TG 1 Balkonger, verandaer, takterrasser og altaner

Det er balkong. Balkong i betongkonstruksjon med adkomst fra , ca. m<sup>2</sup>. Rekkverkshøyden er målt til 120 cm.

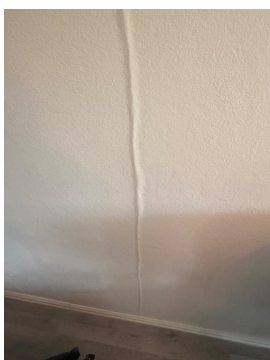
## TG 1 Overflater - vegger og himlinger

Veggene er kledd med malte plater og malt strie. Himlingene har malte plater. Innvendige overflater bestående av vegger, tak og gulv fremstår med normal bruksslitasje i form av mindre merker og slitasje i overflater. Slitasjen vurderes å være i tråd med forventet påvirkning som følge av normal bruk over tid. Forholdet anses å være av kosmetisk karakter og har begrenset betydning for konstruksjon eller funksjon.

Forholdet gis tilstandsgrad TG1.

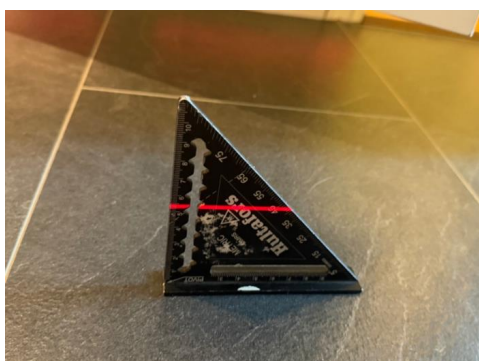
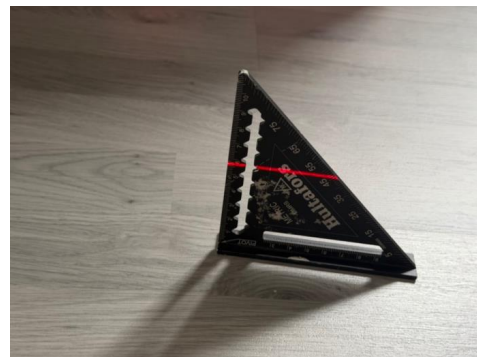
## TG 1 Etasjeskiller og bærende konstruksjoner

Etasjeskiller og bærende konstruksjoner er av betong. Det er målt ca. 6 mm høydeforskjell på gulv i stue i hovedetasje over en lengde på ca 2 m.

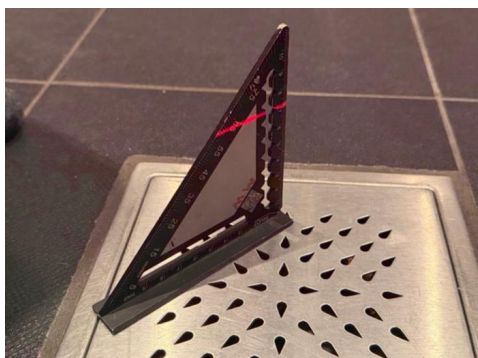
### TG 2 Overflater gulv

- Baderomsgulvet er vurdert med fokus på fallforhold mot sluk. Det er målt ca. 15 mm høydeforskjell fra topp slukrist til gulv ved dørterskel.
- Høyde fra gulv og topp dørterskel er målt til 20 mm

Etter dagens anbefalte løsninger for våtrom bør høydeforskjellen normalt være minimum 25 mm for å sikre at vann ledes til sluk og for å redusere risiko for at vann kan renne ut av våtrommet.

Registrert høydeforskjell er noe mindre enn anbefalt nivå. Det ble imidlertid ikke registrert tegn til vannansamlinger eller fuktskader ved befaringstidspunktet. Forholdet vurderes derfor som et mindre avvik i forhold til dagens anbefalte utførelse.

På bakgrunn av dette gis forholdet tilstandsgrad TG2.

- Ingen tiltak anses som nødvendige på kort sikt. Overvåking anbefales, og oppgradering bør påregnes ved framtidig rehabilitering. Slukene bør jevnlig inspiseres og rengjøres.

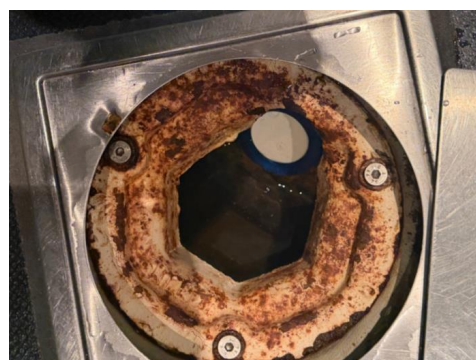
### TG 3 Vanntett sjikt, membran og sluk

Våtrommet har skjult vanntett sjikt med påstrykningsmembran/smøremembran på vegg og gulv. Sluket er av plast. Høydeforskjellen fra toppen av sluket til toppen av membran ved dørterskelen er 15 mm.

- Manglende vanntetting mellom tettesjikt og sluk gir høy risiko for lekkasje i et kritisk punkt. Dette kan føre til fuktinntrengning i konstruksjonen og utvikling av skjulte fuktskader, mugg og råte.

- Uten tilfredsstillende klemring er det vanskelig å sikre en vanntett overgang mellom smøremembranen og sluket. Dette øker risikoen for at vann kan sive ned langs sidene av sluket og forårsake fuktskader i gulvkonstruksjonen og omkringliggende område.

Det er satt en lav kostnad da dette er avtalt at skal dekkes av borettslaget.

Kostnadsestimat: Under 20 000

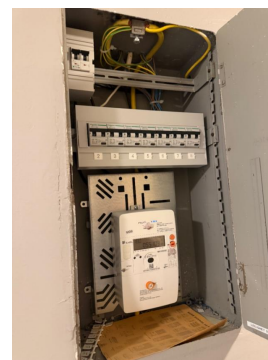
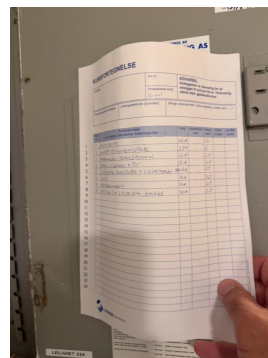
## Elektrisk anlegg

Det er mer enn 5 år siden siste el-tilsyn. Det er gjort endringer i elektrisk anlegg etter 1. januar 1999. Anlegget er opplyst installert eller sist totalrehabilitert i 2012.
