# Tilstandsrapport

Boligbygg med flere boenheter

Hordagaten 18, 5055 BERGEN

Befaringsdato: 20.07.2026

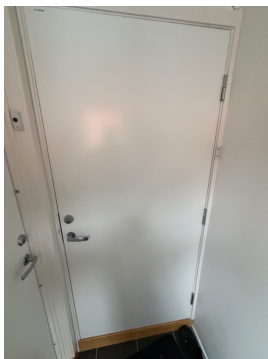
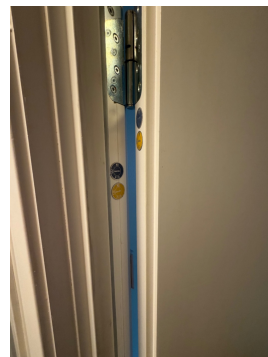
Boligen har felles adkomstdør med tilkoblet dørtelefon.

Entrédør med brannklasse B-30

Det bør på generelt grunnlag påregnes at dører har behov for justering med jevne mellomrom.

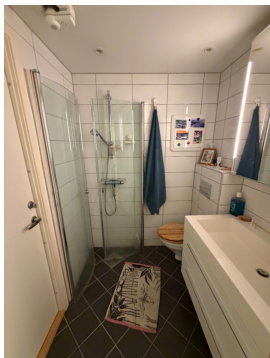
Våtrommet er oppført etter Teknisk forskrift 2010. Det foreligger ingen dokumentasjon.

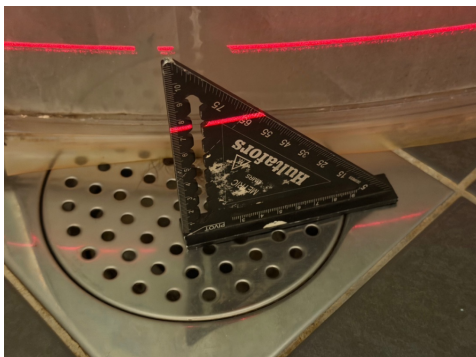
Gulvet er flislagt og har elektriske varmekabler.

- Baderommet fremstår med normal bruksslitasje og aldersrelaterede tegn til slitasje på overflater og detaljer.

Baderomsgulvet er vurdert med fokus på fallforhold mot sluk. Det er målt ca. mm høydeforskjell fra topp slukrist til gulv ved dørterskel. Høyde fra gulv og topp dørterskel er målt til mm

Etter dagens anbefalte løsninger for våtrom bør høydeforskjellen normalt være minimum 25 mm for å sikre at vann ledes til sluk og for å redusere risiko for at vann kan renne ut av våtrommet.

På grunn av alder kan tilstanden til membran og øvrige skjulte fuktsikrende konstruksjoner ikke vurderes fullt ut. Risikoen for svikt i skjulte konstruksjoner øker med alder, og badet nærmer seg forventet levetid for flere av de fukttekniske komponentene.

Tilstandsgrad settes til TG2 på bakgrunn av alder og usikkerhet knyttet til skjulte konstruksjoner.

- Ingen tiltak anses som nødvendige på kort sikt. Overvåking anbefales, og oppgradering bør påregnes ved framtidig rehabilitering. Slukene bør jevnlig inspiseres og rengjøres.

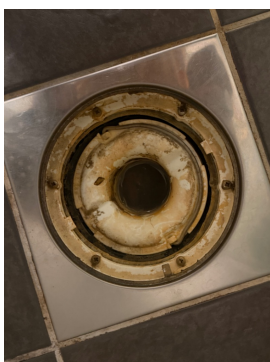
- Påstrykningsmembran/smøremembran på vegg er eldre enn 15 år og det mangler dokumentasjon. Tettesjiktet har derfor usikker fremtidig funksjon.
- Påstrykningsmembran/smøremembran på gulv er eldre enn 15 år og det mangler dokumentasjon. Tettesjiktet har derfor usikker fremtidig funksjon.

- Konsekvensen er at membranens tilstand og tetthet er usikker som følge av alder og manglende dokumentasjon, noe som øker risikoen for skjulte fuktskader og kan medføre behov for nærmere undersøkelser og eventuell rehabilitering av våtrommet.
- Konsekvensen er at membranens tilstand og tetthet er usikker som følge av alder og manglende dokumentasjon, noe som øker risikoen for skjulte fuktskader og kan medføre behov for nærmere undersøkelser og eventuell rehabilitering av våtrommet.

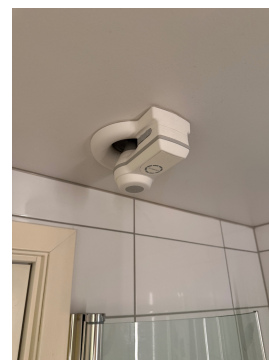
Våtrommet har avtrekksventilasjon. Luftespalte med lufttilførsel under dør.

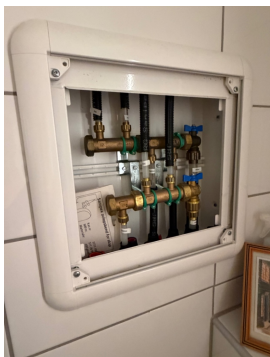
Innvendige vannledninger er av plast (rør-i-rør), og er besiktiget i rørskap.
