# Tilstandsrapport

📍 Waldemar Thranes gate 71 B, 0175  
OSLO

# gnr. 218, bnr. 194

# Andelsnummer 7

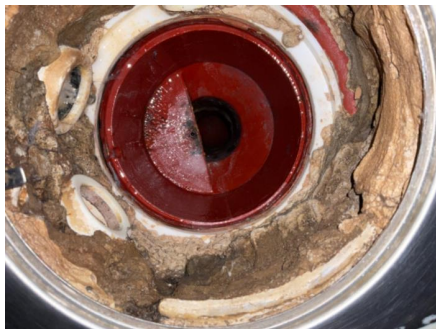
Sluk

Det er plastsluk, og høydeforskjellen fra toppen av sluket til toppen av membran ved dørterskelen er 13 mm.

- Tettesjikt på vegg er eldre enn 15 år og det mangler dokumentasjon. Tettesjiktet har derfor usikker fremtidig funksjon.
- Løstliggende banemembran under påstøp på gulv er eldre enn 20 år og det mangler dokumentasjon. Tettesjiktet har derfor usikker fremtidig funksjon.
- Det er ikke tilstrekkelig høyde fra topp av slukrist til topp vannnett sjikt mot rørgjennomføring eller ved døråpning. (I forhold til krav i forskrift på befaringsstidspunktet)

- Konsekvensen er at membranens tilstand og tetthet er usikker som følge av alder og manglende dokumentasjon, noe som øker risikoen for skjulte fuktskader og kan medføre behov for nærmere undersøkelser og eventuell rehabilitering av våtrommet.
- Konsekvensen er at membranen kan ha redusert funksjon og tetthet som følge av alder og manglende dokumentasjon, noe som øker risikoen for fuktinntrengning og skjulte skader i konstruksjonen, samt behov for oppgradering eller rehabilitering av våtrommet.
- Avvik i høydeforskjell eller fall på våtrommet kan føre til at vann ikke ledes korrekt mot sluk. Dette øker risikoen for vannansamlinger, fuktinntrengning og påfølgende skader på konstruksjon og overflater.

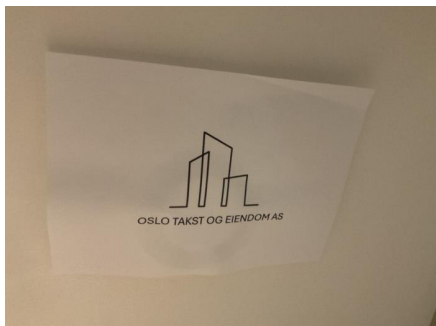
Papirtest

Avtrekk gjennom avtrekksventil og tilluft gjennom luftespalte under dør.

Avtrekk blir kontrollert med papir/ark.

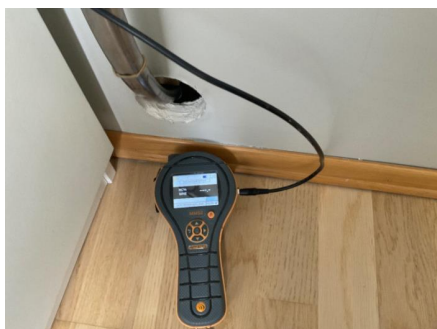
Fuktmåling

Det ble foretatt hulltaking og måling av vektprosent i bunnsvill fra tilstøtende rom: Soverom.  
Det ble ikke konstatert fukt ved måling.  
Det er foretatt visuell observasjon i borehullet og kontrollert for eventuell mugglukt.

Bad og tilhørende konstruksjoner er fuktutsatte. Jevnlige kontroller anbefales for å avdekke eventuelle endringer over tid.

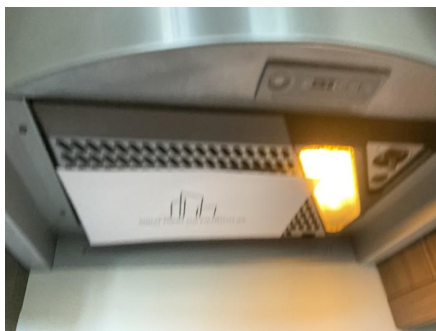
Papirtest

Avtrekksløsning gjennom kjøkkenventilator tilkoblet anlegg.  
Tilluft gjennom åpning av vinduer.

- Kjøkkenet mangler tilluftsventilering.

- Det bør etableres tilfredstillende tilluft til kjøkken, f.eks. luftespalter i vindu/vegg dersom mulig.

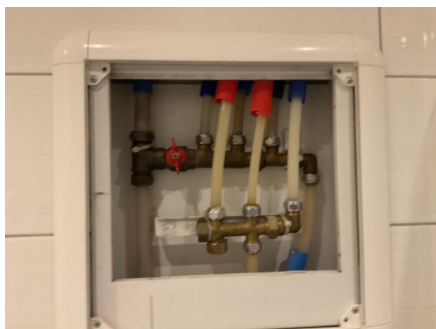
Fordelerskap med stoppeventil

Vannledninger bestående av rør i rør system og utenpåliggende forkrommede rør.  
Interne stoppeventiler plassert i fordelerskap, stoppeventiler er testet ved befaring.

Rørkurser i fordelerskap er ikke merket.

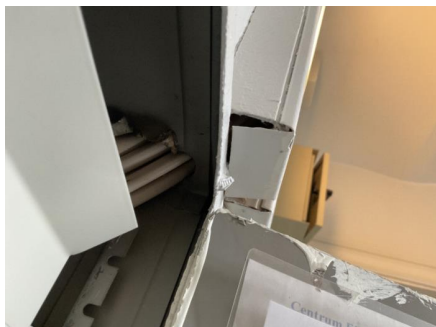
U tett gjennomføring

- Det er tegn på at kabelinnføringer og hull i inntak og sikringsskap ikke er tette, så langt dette er mulig å sjekke uten å fjerne kapslinger.
- Det mangler samsvarserklæring for hele eller deler av anlegget.

- Tegn på at kabelinnføringer og hull i inntak og sikringsskap ikke er tette øker risiko for brann og støt. Dette utgjør en fare for liv og helse. Det er behov for at en kvalifisert elektrofaglig person kontrollerer det elektriske anlegget.
- Manglende samsvarserklæring øker sannsynligheten for at det elektriske anlegget er utført av ufaglærte og at anlegget har feil og mangler. Dette øker fare for brann- og støt og kan i verste fall utgjøre fare for liv og helse. Det kan i tillegg medføre utbedringskostnader. Det er derfor behov for at en kvalifisert elektrofaglig person kontrollerer det elektriske anlegget.
