# Tilstandsrapport

📍 Smedgata 34, 0651 OSLO

# gnr. 230, bnr. 311

Rapportdato: 18.08.2026

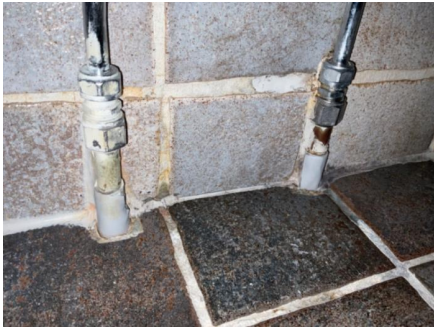
- Det er påvist mangelfull/feil utførelse rundt rørgjennomføringer e.l. som gir fare for fukt i konstruksjonen i våtsone,
- Løstliggende banemembran under påstøp på gulv er eldre enn 20 år og det mangler dokumentasjon. Tettesjiktet har derfor usikker fremtidig funksjon.
- Det er ikke tilstrekkelig høyde fra topp av slukrist til topp vanntett sjikt mot rørgjennomføring eller ved døråpning (i forhold til krav i forskrift på befaringsstidspunktet)
- Det er registrert sprekker mot skruer i underliggende banemembran ved klemring i sluk.

- Konsekvensen er at det kan oppstå fuktskader i konstruksjonen bak overflatematerialet. Vann kan trenge inn gjennom rørgjennomføringer og forårsake fuktskader ved fukttilførsel gjennom bruksvann. Det anbefales å gjennomgå gjennomføringene.

Gjennomføring i dusjsonen

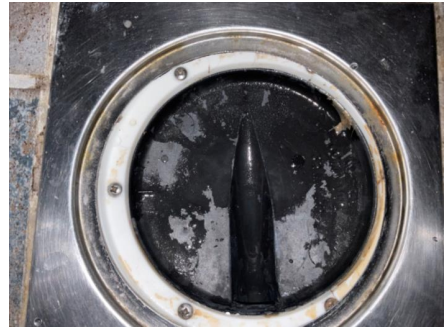
Hjelpesluk

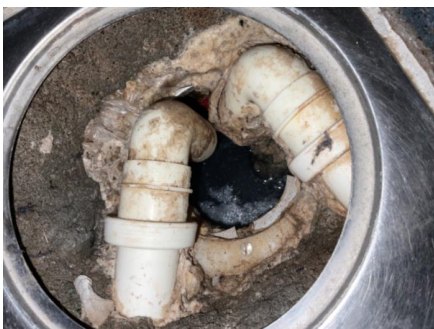
- Det er påvist avvik i fallforhold til sluk i dusjsonen i forhold til krav i forskrift på befaringsstidspunktet.
- Det er registrert manglende fug rundt slukrist.

- Et bad med manglende/ redusert fall til sluk blir mindre funksjonelt og sikkert for brukeren. Dette kan medføre stående vann på gulvet, vann som ikke ledes effektivt til sluket, økt risiko for at vann renner ut av rommet og redusert sklisikkerhet på gulvet. Ved oppussing av badet, påse at riktig fallforhold blir ivaretatt.
- Det bør etableres fug rundt slukrist for å hindre vanninntrengning i konstruksjonen og redusere risikoen for fuktskader. Manglende fug kan føre til videre utvikling og skader på underliggende bygningsdeler.

Hovedsluk

- Det bør gjennomføres utbedring av sprekker i banemembran ved klemring i sluk for å sikre tett overgang og hindre vannlekkasje til underliggende konstruksjoner. Konsekvensen av manglende utbedring er økt risiko for fuktskader og følgeskader på bygningsdeler.

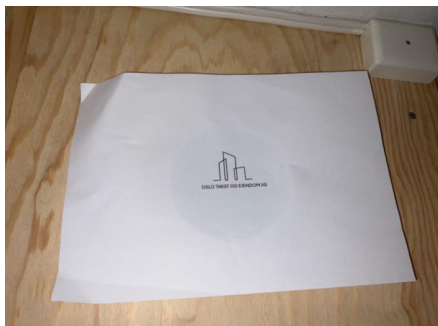
- Manglende tilluftsventilering i våtrommet kan føre til dårlig luftsirkulasjon og høy luftfuktighet. Dette øker risikoen for kondens, muggvekst og fuktskader over tid.
- Det anbefales å etablere tilfredsstillende tilluft, for eksempel ved spalte under dør eller ventil i dør/vegg. Dette vil bidra til bedre ventilasjon og redusere fuktbelastningen i rommet.

Papirtest

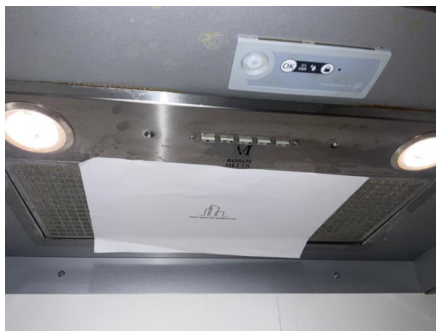
I henhold til NS3600 gis det uansett tilstandsgrad 2 på kjøkkenventilator med kun kullfilter.

Kullfiltervifte renser noe av luften og sender luften tilbake til rommet. Dette tilfredsstillers ikke dagens krav til forsert avtrekk. Det vil si at luften skal ut av bygget.

Papirtest

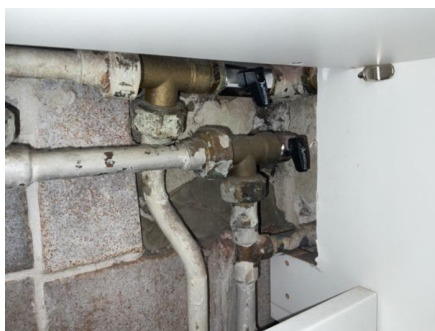
- Eldre kobberrør med skjøter har økt risiko for lekkasjer og svikt i koblinger, med fare for vannskader.
- Det anbefales å følge med på tilstanden. Det kan bli behov for utskifting av rørsystemet for å sikre videre funksjon og redusere risiko for skader.
- Det anbefales å planlegge utskifting eller oppgradering av rørsystemet for å sikre videre driftssikkerhet.

Stoopeventiler

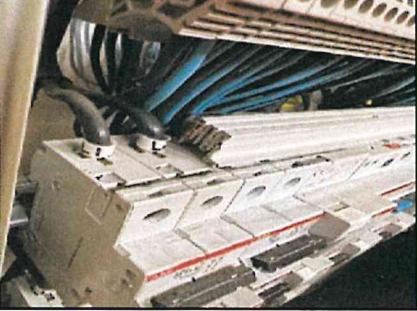
| Avviks nr. 001 | | | |

| Avvik/feil | Endekappe monteres | Utbedret dato | 17.08.2026 |

| | | Endekappe er montert | |

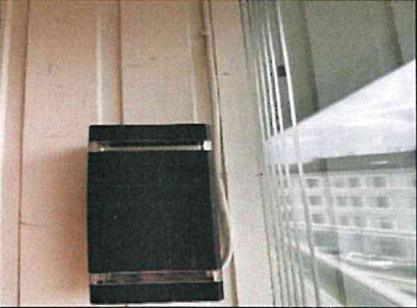
| Avviks nr. 002 | | | |

| Sted/navn på feil | Balkong | Feil kode | TG2 |
| Avvik/feil | Kabel ned til lampe festes | Utbedret dato | 17.08.2026 |

| | | Kabel er festet | |

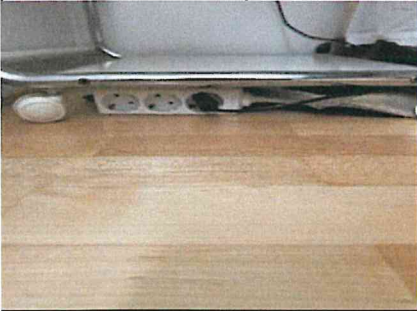
| Avviks nr. 003 | | | |

| Sted/navn på feil | Soverom | Feil kode | TG2 |
| Avvik/feil | Skjøteledning fjernes og fast opplegg monteres | Utbedret dato | 17.08.2026 |

| | | Skjøteledning er fjernet | |
