# Tilstandsrapport

📍 Dronning Eufemias gate 53, 0194 OSLO 📖 OSLO kommune

# gnr. 207, bnr. 460, snr. 112

Oppdragsnr.: 20463-2583

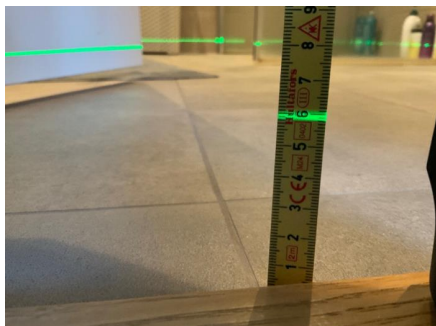
Det er stålsluk, og høydeforskjellen fra toppen av sluket til toppen av membran ved dørterskelen er 25 mm.

Høydeforskjell (flis ved terskel)

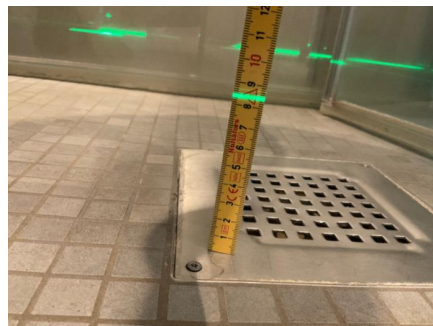
Høydeforskjell (ved sluk)

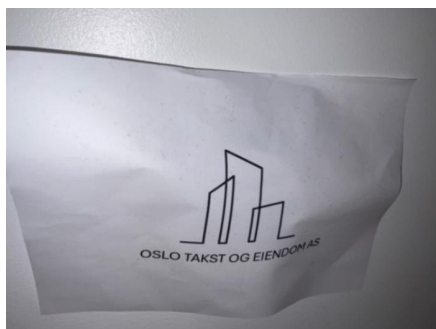
Avtrekk blir kontrollert med papir/ark.

Papirtest

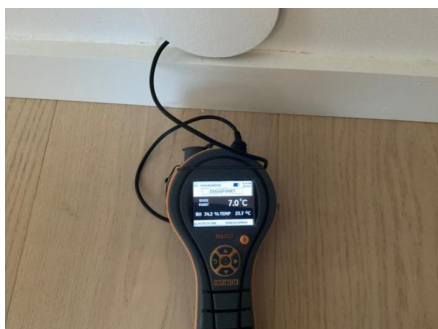
Fuktsøk på overflater er utført i utsatte områder, med referanseverdi fra tørr sone. Målingene er utført med Protimeter MMS2. Det ble ikke registrert forhøyede verdier eller påvist fuktskader.

Fuktmåling

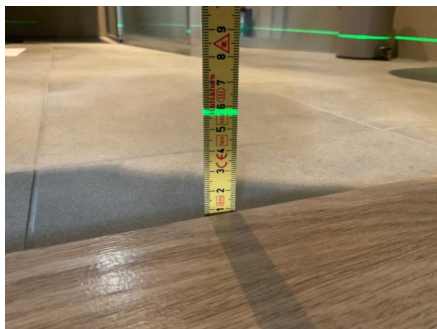
Våtrommet har skjult vanntett sjikt med påstrykningsmembran/smøremembran på vegg og gulv.  
Det er stålsluk, og høydeforskjellen fra toppen av sluket til toppen av membran ved dørterskelen er 31 mm.

Høydeforskjell (flis ved terskel)

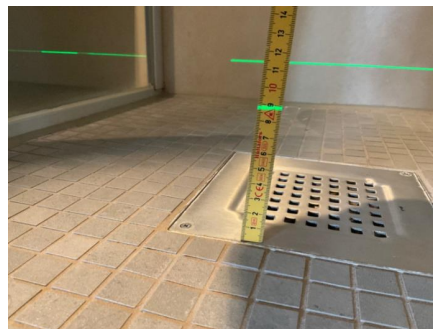
Høydeforskjell (ved sluk)

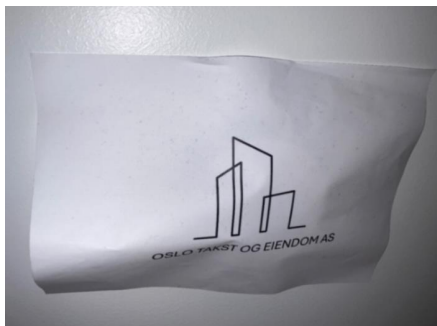
Avtrekk blir kontrollert med papir/ark.

Papirtest

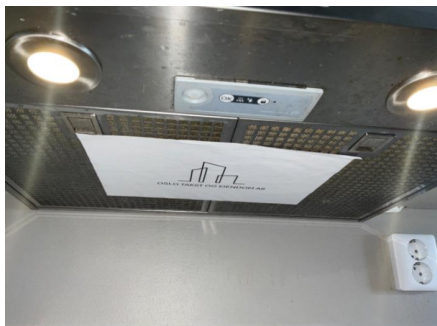
Ventilator blir kontrollert med papir/ark.

Papirtest

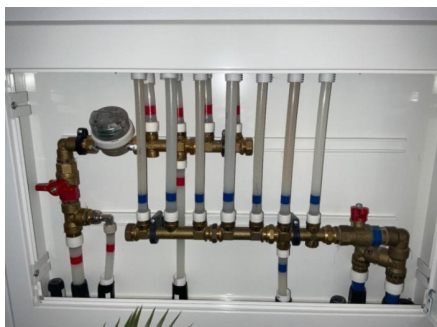
Fordelerskap

Interne stoppeventiler plassert i fordelerskap, stoppeventiler er testet ved befaring.

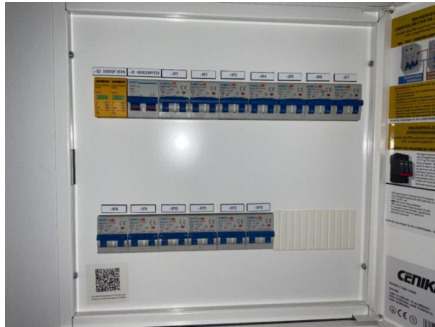
Sikringsskap med automatsikringer plassert: I gang
