# Tilstandsrapport

Boligbygg med flere boenheter

Wiers-Jenssens vei 21, 5089 BERGEN

Befaringsdato: 03.08.2026

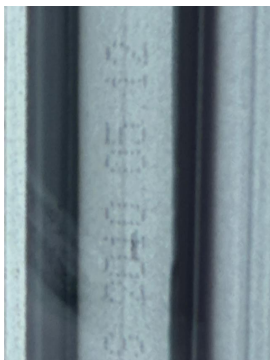
### TG 2 Ytterdører

Det ble ved befaring ikke registrert tegn til råteskader, men overflatene fremstår med behov for vedlikehold for å opprettholde beskyttelsen av treverket og hindre videre nedbrytning som følge av fukt og normal bruk.

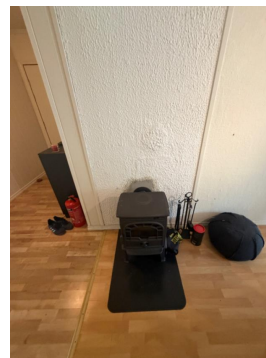
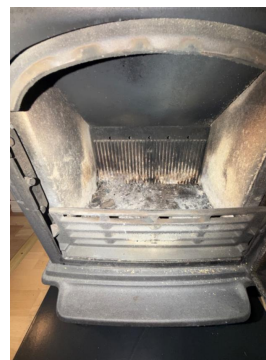
Det er ikke registrert synlige skader ved befaring, men pipens innvendige tilstand lar seg ikke kontrollere fullt ut uten særskilt inspeksjon. Forholdet gis tilstandsgrad TG2.

- Det anbefales kontroll av pipe utført av kvalifisert fagperson eller feiervesen, herunder vurdering av røykløp og tetthet. Ved behov må utbedring eller rehabilitering av pipe påregnes for å tilfredsstille gjeldende brannsikkerhetskrav.

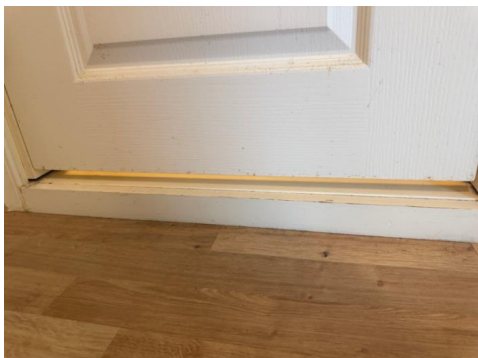
## TG 2 Innvendige dører

- Det anbefales normalt vedlikehold av overflater og justering av dørblad/beslag ved behov.
- Utskifting kan påregnes over tid som følge av alder, slitasje og ønske om standardheving.

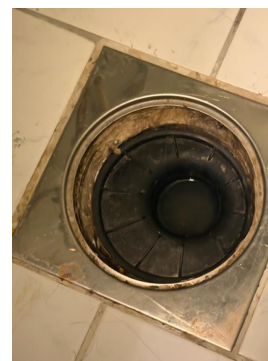
- Gulvet er flislagt og har sluk. Det ble ved befaring målt ca. 19 mm høydeforskjell/fall fra gulv ved terskel til topp slukrist. Høyde ved terskel er målt til ca. 25 mm. Fall- og høydeforholdene vurderes ikke å gi tilfredsstillende sikkerhet for at eventuelt lekkasje- og bruksvann ledes effektivt til sluk. Det er i tillegg usikkerhet knyttet til gulvets membran/tettesjikt og tilslutningen mot sluk. Gulvet og slukløsningen fremstår med eldre/utdatert utførelse og betydelig redusert forventet restlevetid. På bakgrunn av de registrerte avvikene og usikkerheten knyttet til våtrommets fuktsikring settes TG3.

- Konsekvensen er at membranen kan ha redusert funksjon og tetthet som følge av alder, noe som øker risikoen for fuktnntrengning og skjulte skader i konstruksjonen, samt behov for oppgradering eller rehabilitering av våtrommet.
- Konsekvensen er at membranen kan ha redusert funksjon og tetthet som følge av alder, noe som øker risikoen for fuktnntrengning og skjulte skader i konstruksjonen, samt behov for oppgradering eller rehabilitering av våtrommet.

- Det må påregnes rehabilitering av gulvet. Ved rehabilitering må det etableres tilfredsstillende fall mot sluk, nødvendig høydeforskjell ved terskel samt dokumentert vanntett sjikt med korrekt tilslutning til sluk. Eksisterende konstruksjoner bør samtidig kontrolleres for eventuelle skjulte fukt- og følgeskader. Arbeidene bør utføres av kvalifiserte fagforetak og dokumenteres.

- Det anbefales å gjøre ytterligere undersøkelser av tettesjikt, - f.eks innhente FDV-dokumentasjon og/eller opplysninger fra tidligere eiere, kontakte tidligere håndverkere, osv.
- Konsekvensen er at membranen kan ha redusert funksjon og tetthet som følge av alder, noe som øker risikoen for fuktnntrengning og skjulte skader i konstruksjonen, samt behov for oppgradering eller rehabilitering av våtrommet.

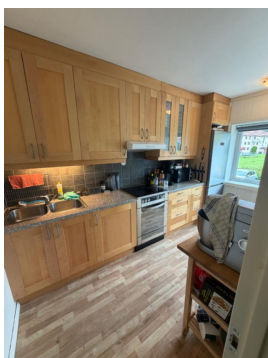
Fuktsøk gjennomført i kjøkkenskap under vask, ved kjøleskap og oppvaskmaskin.

- Det anbefales normalt vedlikehold av overflater og kontroll av hengsler, skinner og beslag. Oppgradering eller utskifting av kjøkkeninnredning må påregnes på sikt som følge av alder og slitasje.
