# Tilstandsrapport

Boligbygg med flere boenheter

Torgny Segerstedts vei 49, 5143  
FYLLINGSDALEN

Rapportdato: 12.08.2026

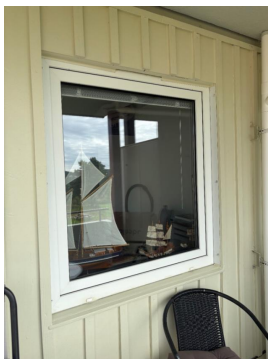
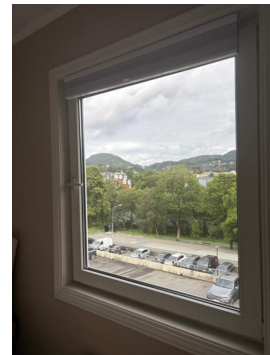
### TG 1 Vinduer og takvinduer/takluker/overlys

Vinduer med isolerglass av god kvalitet.  
Glass, karm, beslag og lukkemekanisme er kontrollert med ok resultat.

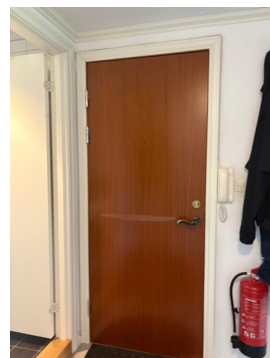
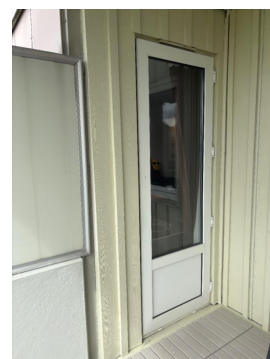
### TG 2 Ytterdører

Eldre ytterdør med glatt finér er kontrollert for utførelse og slitasje.  
Terrassedør med glass av god kvalitet er kontrollert for samme.

- Noe slitasje i treverk og overganger på ytterdør registrert

- Fungerer med dette avvik

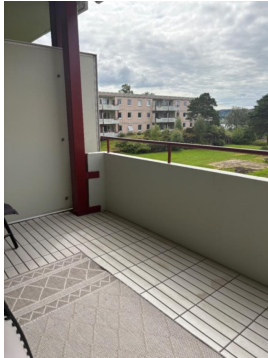
### TG 1 Balkonger, verandaer, takterrasser og altaner

Balkong i betongkonstruksjon med utgang fra stue.  
Det er kontrollert for generell slitasje, fall og sikring

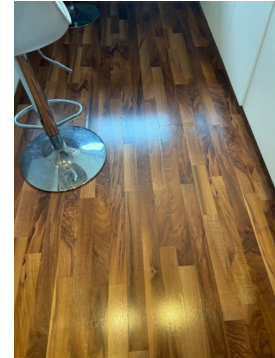
## ! TG 1 Overflater - gulv

Innvendige gulv med laminat av ulike typer og alder.  
Det er kontrollert for knirk og svikt og visuelt for fuktskjolder og skader. Innvendige gulv fremstår med noe lokal slitasje, tilstandsgrad basert på helhet.

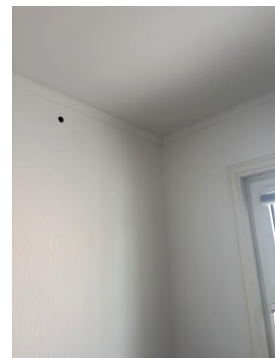
## ! TG 1 Overflater - vegger og himlinger

Innvendige vegger og himling med malte overflater.

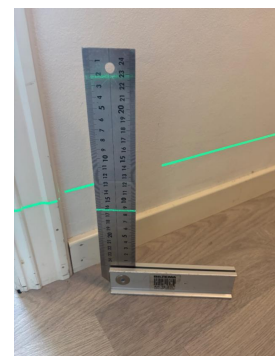
## ! TG 2 Etasjeskiller og bærende konstruksjoner

Etasjeskille i betong fra byggeår er kontrollert for horisontalt avvik målt med laser.

Resultatet tilfredsstillende ikke dagens krav til avvik.

- Det er målt lokal høydeforskjell som er større enn 15 mm.

- Fungerer med dette avvik, ved oppgradering anbefales avretting

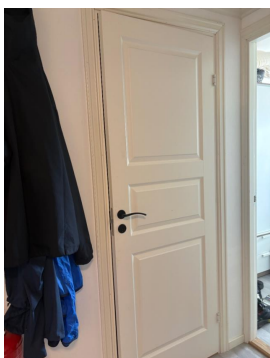
## TG 1 Innvendige dører

Malte fyllingsdører fav ukjent alder.  
Overflater er undersøkt og åpne/lukke mekanisme sjekket.  
Innvendige dører i god stand.

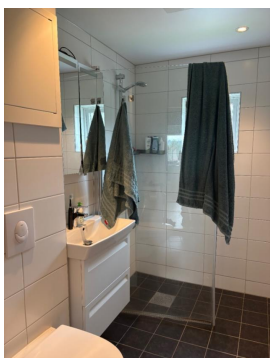
### 3 ETASJE > BAD

Bad fra 2019 med fliser på gulv og vegg.  
Smøremembran og plastsluk med dokumentert utførelse.  
Varmekabler i gulv, dusjhjørne, balansert ventilasjon og vegghengt toalett.

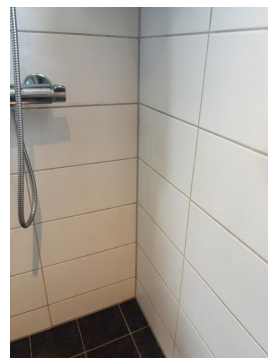
## TG 1 Overflater, vegger og himling

Vegger og himling er sjekket for sprekker i fuger, bom i fliser og for generell slitasje. Vindu er også sjekket relatert samme.

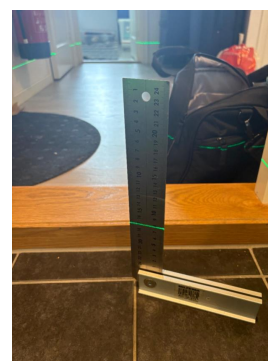
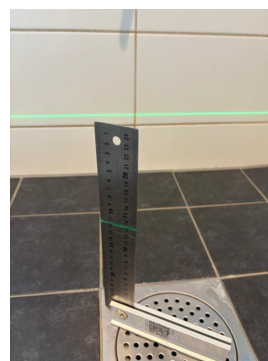
## TG 1 Overflater gulv

Sluk er plassert i dusjhjørne.  
Fall til sluk fra øvrige lekkasjepunkt er sjekket med laser.  
Overflate er sjekket for riss og bom i fuger/fliser, og terskel ved dør er kontrollert.

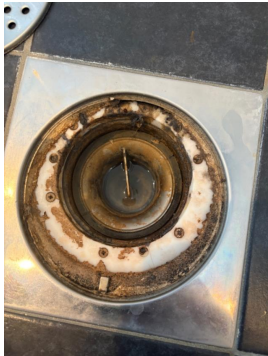
## TG 1 Vanntett sjikt, membran og sluk

Sluk og membran fra 2019 er kontrollert

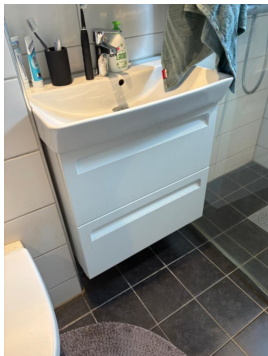
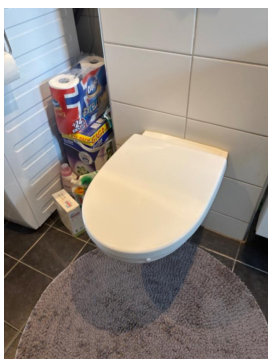
## TG 1 Sanitærutstyr og innredning

Benkeskap med nedfelt servant, speil med belysning over.

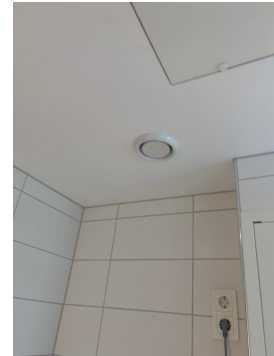
## TG 1 Ventilasjon

Balansert ventilasjon med avtrekk og tilfredstillende luftespalte for tilluft.

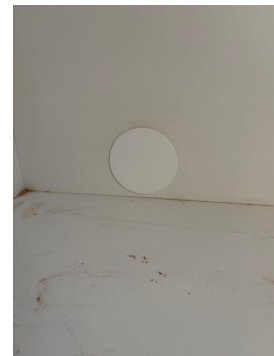
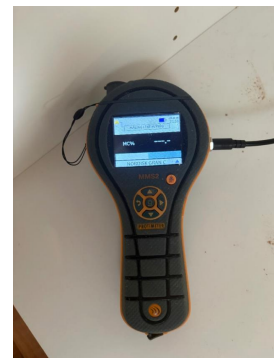
## TG 1 Tilliggende konstruksjoner våtrom

Det er foretatt hulltaking fra tilstøtende rom mot våtsone

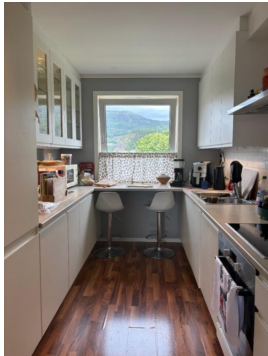
## TG 2 Overflater og innredning

Kjøkken med glatte fronter.  
Benkeplate med nedfelt vask og platetopp.  
Steikeovn, oppvaskmaskin og kjøleskap/frys.

- Noe lokal slitasje på benkeplate og innredning.
- Mer enn halvparten av forventet brukstid er passert på hvitevarer

- Fungerer med dette avvik, oppgradering må påregnes på sikt

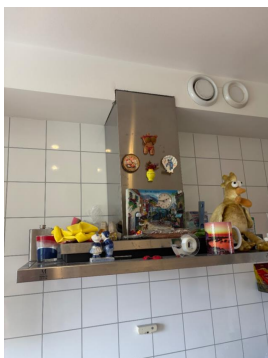
### ! TG 2 Avtrekk

Ventilator montert over platetopp på kjøkken.

- Mer enn halvparten av forventet brukstid på ventilator er passert

- Fungerer med dette avvik, oppgradering må påregnes på sikt

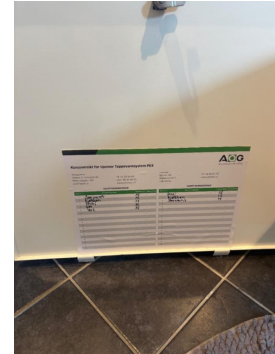
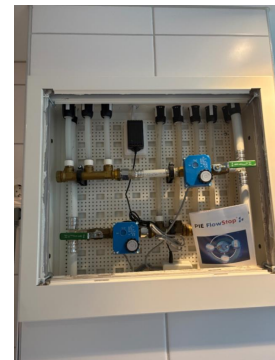
### ! TG 1 Innvendige vannledninger

Rør i rør med fordelerskap på bad

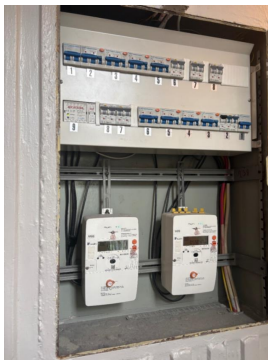
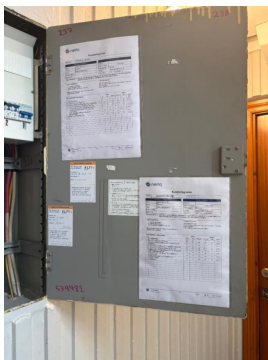
## Elektrisk anlegg

Sikringsskap med automatsikringer og jordfeilbryter plassert i gang. Anlegget er eldre med noe oppgradering etter installasjon.

- Det ble ikke registrert synlige avvik under befarings, men alle anlegg eldre enn 10 år bør ha en uavhengig kontroll.
