# Tilstandsrapport

Enebolig

Skagevegen 74, 5258 BLOMSTERDALEN

Rapportdato: 13.08.2026

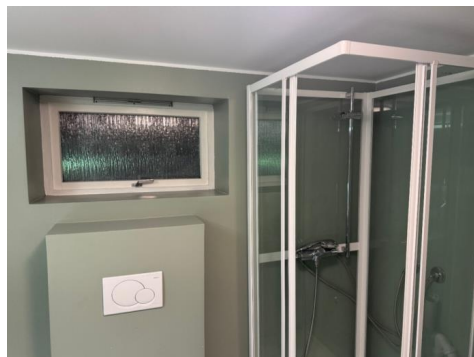
- Det er vindu i våtsonen (ved dusj). Ikke-fuktbestandig materiale i våtsoner gir økt risiko for fukt-/råteskade ved direkte vannsøl, med fare for oppfukning/oppsvelling og skade på tilstøtende konstruksjon. Det anbefales utbedring/utskifting til egnet, fuktbestandig løsning.

Bildet viser vindu i våtsoner.

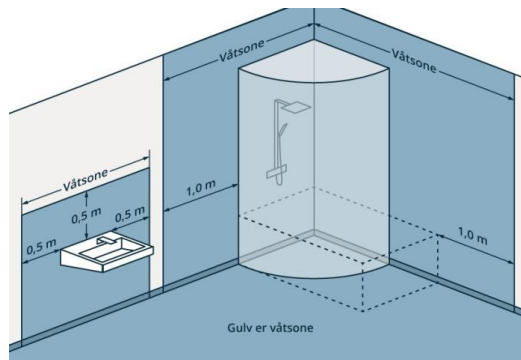
Bildet illustrerer våtsoner.

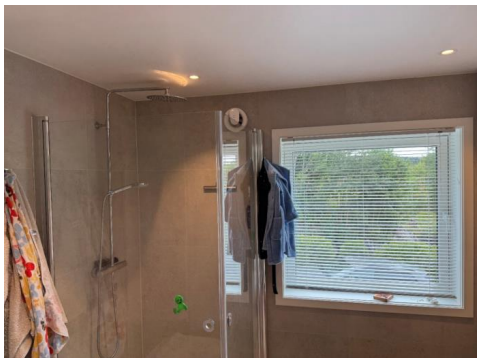
- Det er påvist vindu i våtsone (ved dusj) som ikke er fuktbestandig. Ikke-fuktbestandig materiale i våtsone gir økt risiko for fukt-/råteskade ved direkte vannsøl, med fare for oppfukning/oppsvelling og skade på tilstøtende konstruksjon. Det anbefales utbedring til egnet, fuktbestandig løsning.

Bildet viser vindu i våtsone.

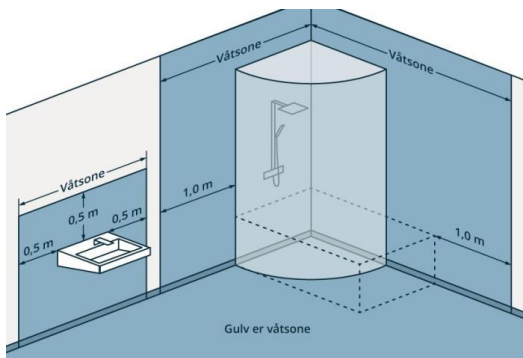
Bildet illustrerer våtsoner.
