# Tilstandsrapport

Enebolig

Skagevegen 74, 5258 BLOMSTERDALEN

gnr. 115, bnr. 55

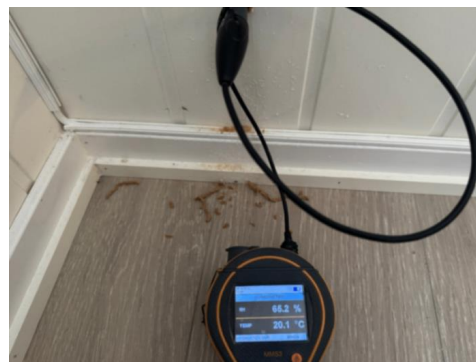
Grunnmuren ligger mot tilfylte masser.  
Utforete kjellervegger i u.etg, dette ansees som risikokonstruksjon.  
Hulltaking er foretatt, uten å påvise unormale forhold.  
Det er målt relativ luftfuktighet (RF) på 65,2 % ved 20,1°C og trefukt på 6,0 vektprosent.

• Det er påvist indikasjoner på noe fuktgjennomtrenging inn i kjellermur, synlig salt/kalk- utslag i bod). Fuktgjennomtrenging kan gi fuktskade i muren over tid. Det bør anbefales ytterligere undersøkelser.

Bildet viser måling av luftfuktighet (RF).

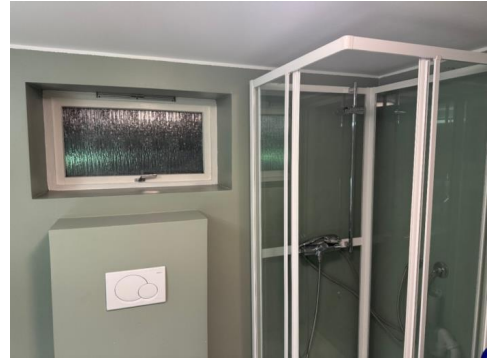
- Det er vindu i våtsonen (ved dusj). Ikke-fuktbestandig materiale i våtsoner gir økt risiko for fukt-/råteskade ved direkte vannsøl, med fare for oppfukning/oppsvelling og skade på tilstøtende konstruksjon. Det anbefales utbedring/utskifting til egnet, fuktbestandig løsning.

Bildet viser vindu i våtsoner.

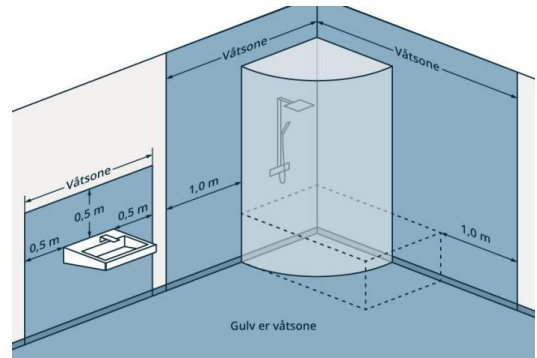
Bildet illustrerer våtsoner.

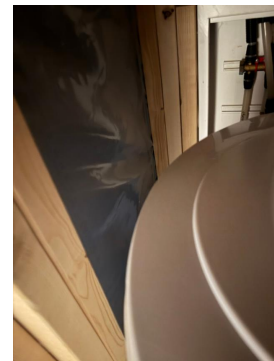
- I åpen vegg i kott under trapp er det påvist avvik i konstruksjonen. Det er brukt plast i vegg, dette gir fare for kondens i konstruksjonen. Kontroller konstruksjonen regelmessig for kondens/fukt. Ved oppgradering av bad, må plast fjernes.

Bilde viser plast i konstruksjon.

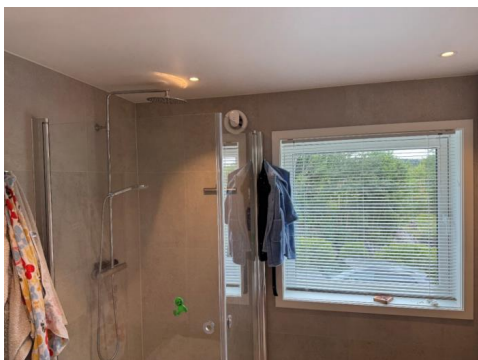
- Det er påvist vindu i våtsone (ved dusj) som ikke er fuktbestandig. Ikke-fuktbestandig materiale i våtsone gir økt risiko for fukt-/råteskade ved direkte vannsøl, med fare for oppfukning/oppsvelling og skade på tilstøtende konstruksjon. Det anbefales utbedring til egnet, fuktbestandig løsning.

Bildet viser vindu i våtsone.

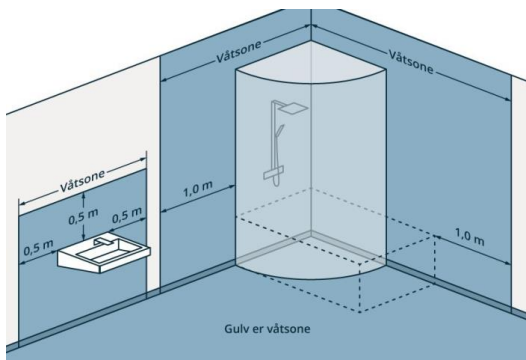
Bildet illustrerer våtsoner.

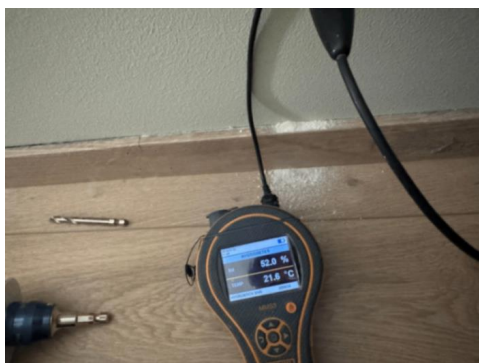
Hulltaking ble foretatt uten å avdekke unormale forhold i konstruksjonen. Det er målt relativ luftfuktighet (RF) på 52,4 % ved 21,6 °C og trefukt var ikke målbart (trefukt er ikke målbart under 6,2 vektprosent).

Hulltaking er foretatt i tilstøtende rom mot vask. Det bemerkes at jeg ikke har foretatt hulltaking på det mest hensiktsmessige stedet (mot dusjsone) for å avdekke fuktskader, siden denne delen vender mot flislagt bad..

Bilde viser måling av luftfuktighet (RF).
