# Tilstandsrapport

Boligbygg med flere boenheter

Søndre Øyjorden 53, 5038 BERGEN

Befaringsdato: 06.08.2026

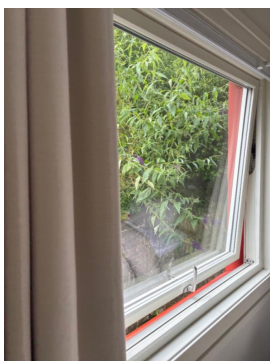
### ! TG 1 Vinduer og takvinduer/takluker/overlys

Vinduer med isolerglass fra 2021.  
Glass, karm, beslag og lukkemekanisme er kontrollert med ok resultat.

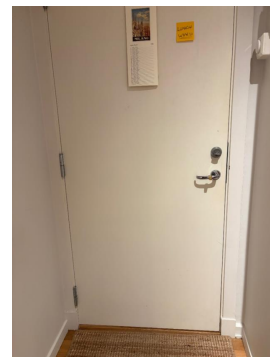
### ! TG 1 Ytterdører

Ytterdør med glatt finer av god kvalitet er kontrollert for utførelse og slitasje.

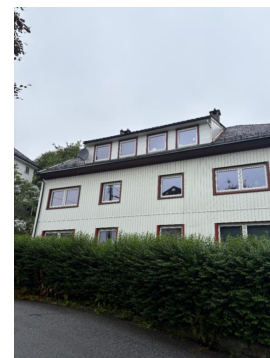
### ! TG IU Andre utvendige forhold

Det er ikke foretatt tilstandsvurdering av bygningsdeler som er underlagt sameiets ansvarsområde. Det gjelder i hovedsak yttervegger, felles ytterdør, takkonstruksjon, renner og nedløp, drenering, grunnmur, grunn/fundamenter, felles trapperom, pipe, radon, utvendig vann og avløp og andre tomteforhold.

Nevnte bygningsdeler er vurdert i den grad de har tilknytning til enheten, som eks, overflater på innsiden av yttervegger mot enheten, overflate på pipe i enhet etc.

Det anbefales alltid en nærmere utredning av tilstanden på bygningsdeler under fellesansvaret da dette vil påvirke fremtidige fellesutgifter

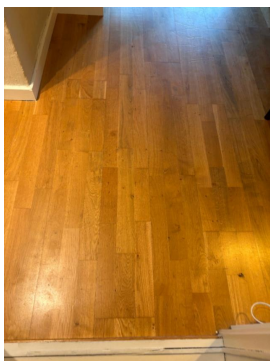
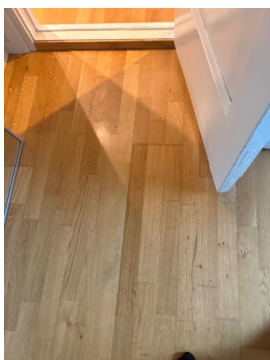
### ! TG 2 Overflater - gulv

Innvendige gulv med parkett.  
Det er kontrollert for knirk og svikt og visuelt for fuktskjolder og skader.

- Overflater med varierende slitasjeegrad og noe lokale sår som medfører avgitt tilstandsgrad.

- Det må påregnes oppgradering på sikt

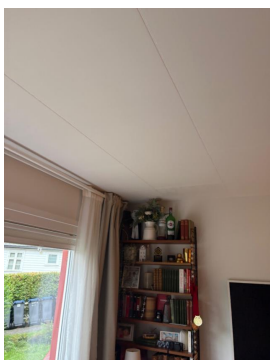
## TG 1 Overflater - vegger og himlinger

Innvendige vegger og himling med malte overflater.

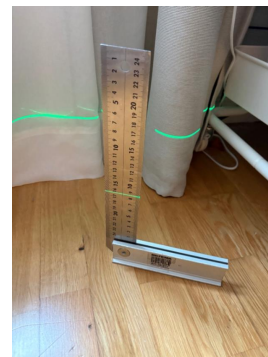
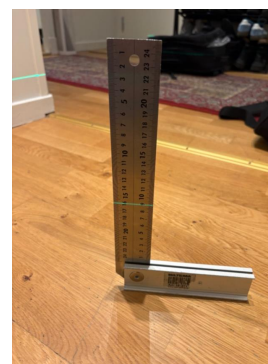
## TG 1 Etasjeskiller og bærende konstruksjoner

Etasjeskille i betong fra byggeår er kontrollert for horisontalt avvik målt med laser.

Resultatet tilfredsstillende dagens krav til avvik.

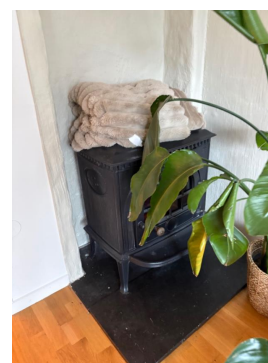
## TG IU Pipe/skorsteiner og ildsteder inne i boligen

Teglsteinspipe fra byggeår som ikke vurderes nærmere da sameiets ansvar.

Peisovn montert i stue med tilstrekkelig avstand til brennbart.

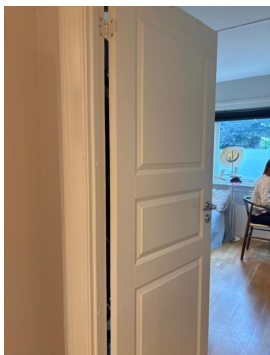
## TG 2 Innvendige dører

Malte innvendige dører av ulik type og alder.

- Noe lokal slitasje på enkelte innvendige dører

- Dører fungerer med dette avvik

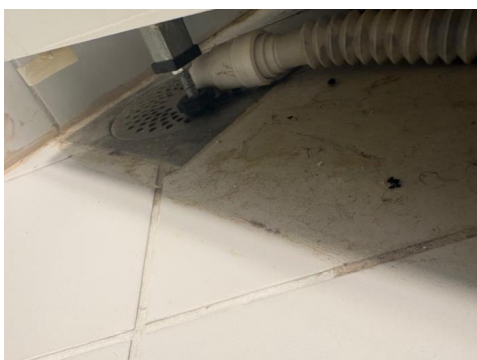
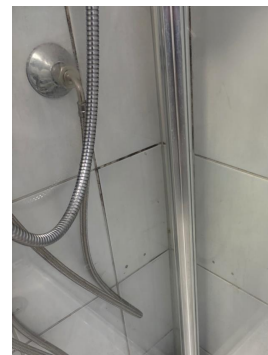
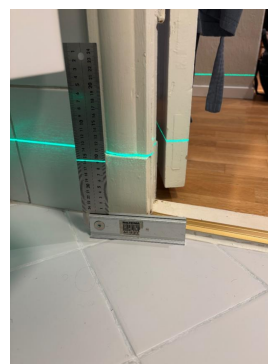
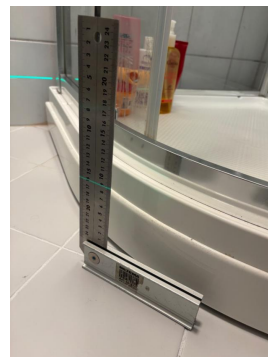
#### ! TG 3 Generell

Bad fra før 2000 med fliser på gulv og vegg.  
Nyere dusjkabinett, toalett og benkeskap med nedfelt vask.  
Eldre sluk med begrenset tilkomst og med ukjent løsning for membran  
Noe motfall mot sluk fra terskel.  
Elektrisk vifte montert.  
Alder på overflate og teknisk stand medfører begrenset gjenværende levetid på bad.

- Våtrommet må oppgraderes for å tåle normal bruk etter dagens krav.

- Det anbefales jevnlig tilsyn frem til oppgradering besluttes.

Det anbefales videre en nærmere undersøkelse for vurdering av alternative løsninger ved oppgradering.  
Estimat gjelder dette.

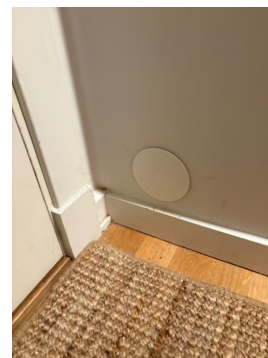
#### ! TG IU Tilliggende konstruksjoner våtrom

Det er foretatt hulltaking med begrenset resultat grunnet konstruksjon.

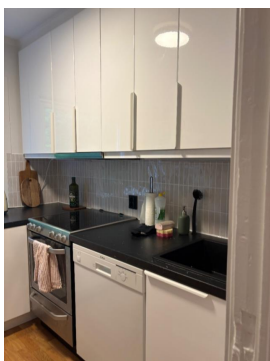
#### ! TG 1 Overflater og innredning

Kjøkken med glatte fronter, noe oppgradert i 2021.  
Laminat benkeplate med nedfelt stålvaske.  
Komfyr, oppvaskmaskin og kjøleskap/frys.

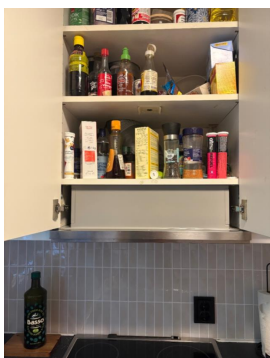
#### ! TG 1 Avtrekk

Ventilator montert over komfyr på kjøkken.

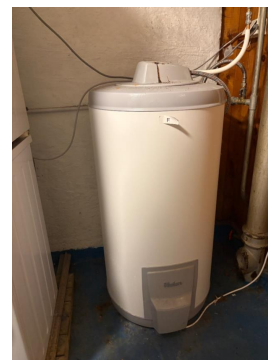
#### ! TG 1 Varmtvannsbereder/tank

200 liter vv beholder fra 2020 plassert i kjeller.

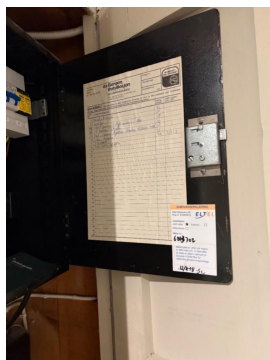
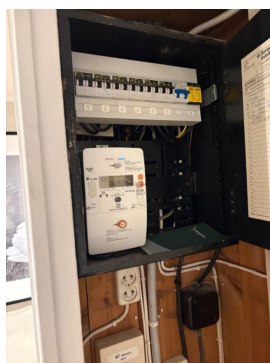
## Elektrisk anlegg

Sikringsskap med automatsikringer og jordfeilbryter plassert i gang. Anlegget er eldre med oppgradering etter installasjon.

- Det ble ikke registrert synlige avvik under befaring, men alle anlegg eldre enn 10 år bør ha en uavhengig kontroll.
