# Tilstandsrapport

Sverres gate 5  
0652 Oslo

Referanse: 2026-1339  
Matrikkel: 301-231/442/0/2  
Befaringsdato: 12.08.2026

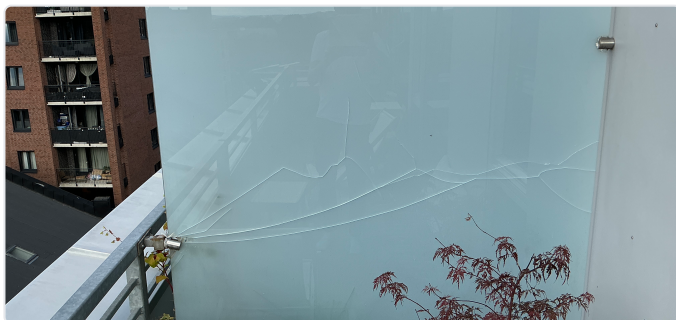
1. Tettesjiktet har nådd en alder hvor restlevetiden er usikker som følge av normal slitasje.

**Konsekvens:** Eldre tettesjikt får gradvis redusert elastisitet, noe som kan gi økt risiko for sprekker og utettheter over tid. Utskifting eller tiltak må påregnes på sikt.

2. Det har ikke vært mulig å bekrefte ventileringen under tettesjiktet på grunn av manglende innsyn.

**Konsekvens:** Oppbygning og ventilasjonsforhold kan derfor ikke vurderes fullt ut. Begrenset ventilering kan føre til oppfukning i konstruksjonen over tid, og gir noe usikkerhet med tanke på tilstanden.

1. Det er registrert spekk i glassfeltet i deleveggen mot nabo.

**Konsekvens:** Dette gir redusert sikkerhet og funksjon, og det anbefales å skifte glasset for å gjenopprette normal styrke og brukskvalitet.

1. Balkong: Rekkverket er lavere enn dagens krav, men det er ikke krav om tilpasning til dagens regler.

**Konsekvens:** Konsekvensen er at rekkverket har lavere personsikkerhet sammenlignet med dagens krav.

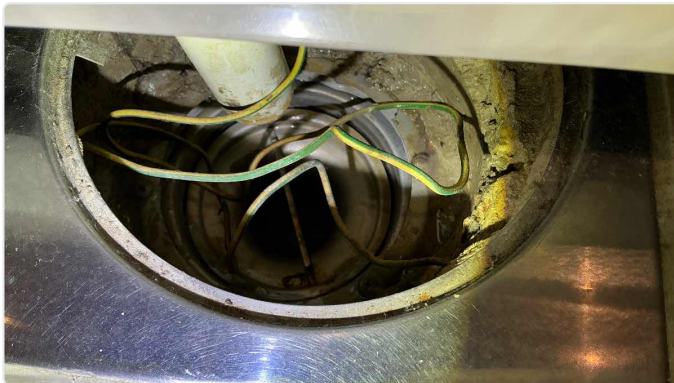
Høydeforskjell mellom topp gulv ved døren og topp slukrist er målt til ca. 8 mm.

1. Membranen har oppnådd en alder hvor fremtidig funksjon er mer usikker.

**Konsekvens:** Når tettesjikt blir eldre, kan elastisitet og tetthet gradvis reduseres. Dette gir økt risiko for utettheter over tid. Jevnlig tilsyn anbefales, og oppgradering må påregnes på sikt.

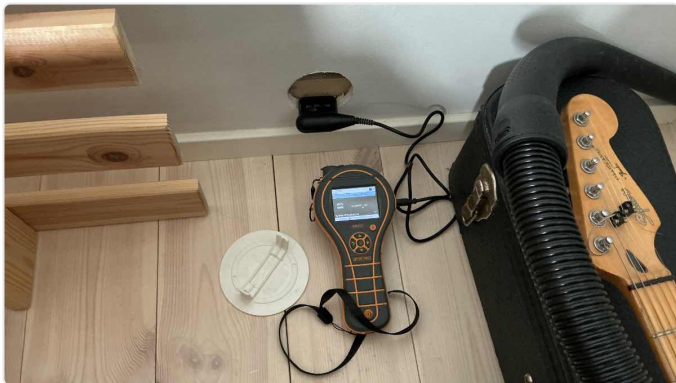
Det er undersøkt om våtrommet kan ha en fuktskade gjennom hulltakning på utsiden av badet.

Fuktmåling med piggelektrode i veggen er målt til under 6 vektprosent.
