# Tilstandsrapport

📍 Vogts gate 13 A, 0474 OSLO

# gnr. 225, bnr. 327, snr. 7

Takstingeniør: Truls Herman Tofteng

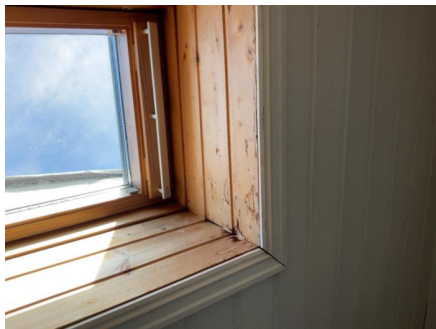
- Vinduer har usikker fremtidig funksjon: Isolerglassruter eldre enn 35 år.
- Innvendig: Takvinduer med punktvis sprekker i materialet og i overflatebehandlingen.
- Utvendig: Vinduer med punktvis sprekker i materialet og i overflatebehandlingen.
- Takvinduer: Det er registrert skjolder på utføringer.

Skjolder

- Det bør undersøkes nærmere for å avdekke årsaken til skjolder på utforinger, da dette kan skyldes fuktinntrengning eller kondens. Utvendige beslag og løsninger bør undersøkes.

- Dersom det skyldes fukt, bør nødvendige tiltak iverksettes for å hindre videre skade på konstruksjonen.
- Konsekvensen av å ikke utbedre kan være økt risiko for råte, soppdannelse og forringelse av bygningsdelen.

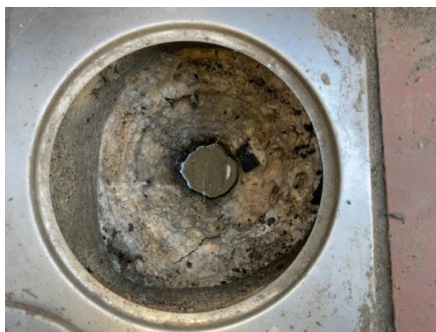
Sluk

- Eldre tettesjikt har økt risiko for svikt, med fare for lekkasjer og fuktskader i konstruksjonen. Det anbefales å planlegge for kontroll og eventuell fornyelse av tettesjiktet for å sikre videre funksjon.
- Det anbefales å vurdere utskifting av det eldre plastsluket, da slike sluk har begrenset levetid og økt risiko for lekkasje over tid. Konsekvensen av å ikke utbedre kan være vannlekkasjer og påfølgende fuktskader i konstruksjonen.
- Det anbefales å utbedre rekkverket slik at høyden tilfredsstiller gjeldende krav, for å sikre trygg bruk. Konsekvensen er at rekkverket ikke gir tilstrekkelig fallsikring i henhold til dagens krav, noe som medfører økt risiko for fallulykker og behov for utbedring for å oppnå tilfredsstillende sikkerhet.

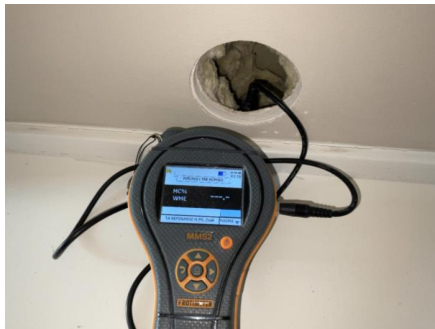
Fuktsøk på overflater er utført i utsatte områder, med referanseverdi fra tørr sone. Målingene er utført med Protimeter MMS2. Det ble ikke registrert forhøyede verdier eller påvist fuktskader.

Fuktmåling

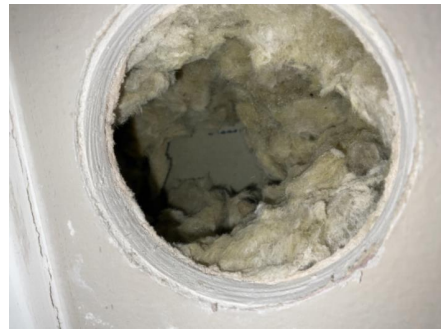
- Hulltaking er foretatt, men ikke bak bruksvannsonen (ikke i mest fuktutsatt område) fordi bygningsmessige forhold og konstruksjoner gjør hulltaking direkte i bruksvannsonen fysisk vanskelig eller ikke gjennomførbart. (felles arealer)

Hulltaking

- Hulltaking utenfor bruksvannsonen gir begrenset informasjon om tilstanden i de mest fuktutsatte områdene. Dette medfører usikkerhet knyttet til eventuell skjult fukt eller skade der belastningen er størst.
- Det anbefales å vurdere ytterligere undersøkelser i de mest fuktutsatte områdene (bruksvannsonen) for å få et mer sikkert grunnlag for vurdering av tilstanden.

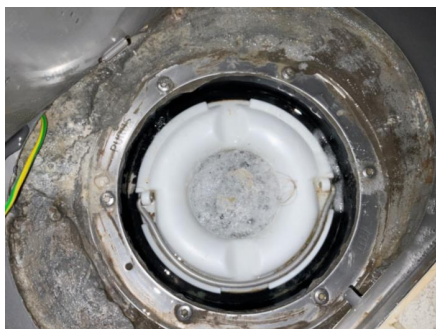
Høydeforskjell fra topp sluk til flis ved terskel: 19 mm.

Sluk

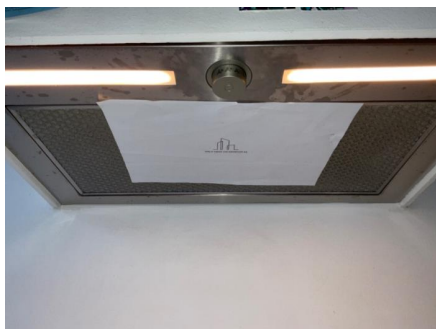
Kullfiltervifte renser noe av luften og sender luften tilbake til rommet. Dette tilfredsstillende ikke dagens krav til forsert avtrekk. Det vil si at luften skal ut av bygget.

Papirtest

- Det bør etableres tilfredsstillende tilluftsventilering til kjøkkenet, for eksempel ved å montere en tilluftsventil eller luftespalte ved dør.
- Konsekvensen av manglende tilluft er dårlig ventilasjon, noe som kan føre til dårlig inneløst klima og redusert effektivitet på avtrekket.

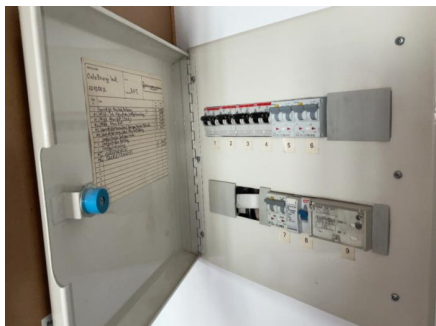
Jordingskabel som ikke er festet kan føre til mangelfull jording og økt risiko for elektrisk støt.

Sikringsskap

Det anbefales at alle avvik som er påvist/blir påvist utbedres av autorisert elektriker for å sikre forsvarlig og forskriftsmessig utførelse, samt for å redusere risiko for personskade og materielle skader.
