# Tilstandsrapport

Boligbygg med flere boenheter

Parkveien 79, 0254 OSLO

Befaringsdato: 03.09.2026

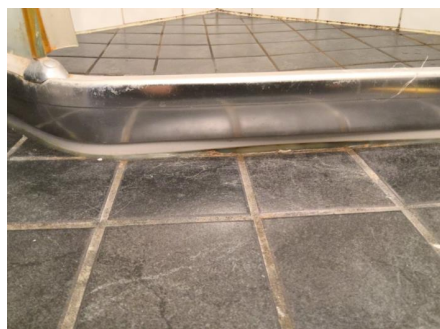
- Det er mulighet for at det kan forekomme vannlekkasje på våtrommet hvor vann ikke vil gå til sluk.

Tett mellom dusjvegger og gulv

- Eventuelt lekkasjevann fra sanitærutstyr eller installasjoner utenfor dusjonen vil ikke ha naturlig avrenning mot sluket. Ved en lekkasje kan vann derfor bli liggende på gulvet, renne ut av våtrommet eller belaste tilstøtende konstruksjoner. Dette øker risikoen for fukt- og vannskader dersom en lekkasje oppstår.
- Dusjveggene er tettet i bunn mot gulvet. Det anbefales å lage en åpning slik at eventuelt lekkasjevann kan renne til sluk.

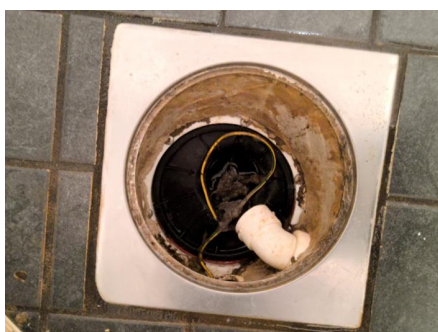
Påstrykningsmembran/smøremembran på vegg er eldre enn 15 år og det mangler dokumentasjon. Tettesjiktet har derfor usikker fremtidig funksjon. Løstliggende banemembran under påstøp på gulv er eldre enn 20 år og det mangler dokumentasjon. Tettesjiktet har derfor usikker fremtidig funksjon.

- Konsekvensen er at membranens tilstand og tetthet er usikker som følge av alder og manglende dokumentasjon, noe som øker risikoen for skjulte fuktskader og kan medføre behov for nærmere undersøkelser og eventuell rehabilitering av våtrommet.
- Konsekvensen er at membranen kan ha redusert funksjon og tetthet som følge av alder og manglende dokumentasjon, noe som øker risikoen for fuktinntrengning og skjulte skader i konstruksjonen, samt behov for oppgradering eller rehabilitering av våtrommet.

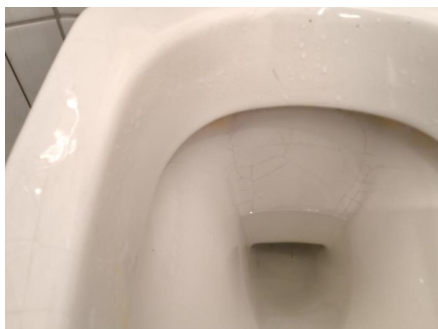
- Det er påvist riss/avskallinger på toalett.
- Det er påvist skader, svelling eller lignende på innredning.

Riss i toalettet

- Riss eller avskalling kan føre til redusert overflatebeskyttelse, noe som øker risikoen for videre skade, misfarging og oppsamling av smuss og bakterier.
- Svake riss i overflater/glasur er hovedsakelig av kosmetisk betydning, men kan over tid utvikle seg og føre til økt slitasje eller misfarging.
- Mindre skader eller svelling på innredning har begrenset betydning, men kan indikere begynnende fuktpåvirkning og kan utvikle seg over tid.
