# Tilstandsrapport

4-roms leilighet.

Liakroken 12, 5132 NYBORG

Oppdragsnr.: 20034-1639

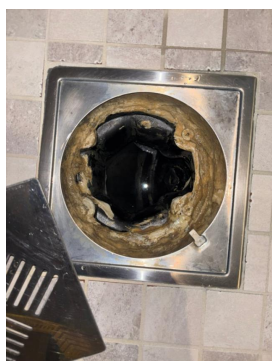
## TG 2 Vanntett sjikt, membran og sluk

- Det er påvist membran i kombinasjon med gammelt sluk uten klemring. Membran er smurt ned på sluk.
- Det er ikke tilstrekkelig høyde fra topp av slukrist til topp vanntett sjikt mot rørgjennomføring eller ved døråpning (i forhold til krav i forskrift på befaringstidspunktet)

- Uten tilfredsstillende klemring er det vanskelig å sikre en vanntett overgang mellom smøremembranen og sluket. Dette øker risikoen for at vann kan sive ned langs sidene av sluket og forårsake fuktskader i gulvkonstruksjonen og omkringliggende område.
- Overvåk tilstanden jevnlig. For å få tilstandsgrad 0 eller 1 må tettesjiktet skiftes ut, men tidspunktet for når dette er nødvendig er vanskelig å si noe om.
- Til tross for avviket i fall/høydeforskjell til sluk, vil gulvet fortsatt kunne lede vann mot sluket, men med redusert effektivitet. Dette kan potensielt øke risikoen for vannansamling i enkelte områder av våtrommet.

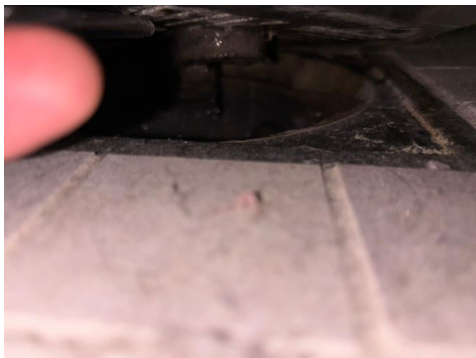
## TG 2 Vanntett sjikt, membran og sluk

- Sluk har begrenset mulighet for inspeksjon og rengjøring, og er av den grunn ufullstendig undersøkt.
- Det er ikke tilstrekkelig høyde fra topp av slukrist til topp vannnett sjikt mot rørgjennomføring eller ved døråpning (i forhold til krav i forskrift på befarings tidspunktet)

- Når sluket har begrenset tilgang, er det vanskelig å rengjøre sluket og å inspiserer den for å oppdage skader i membranen/fuger rundt sluket, som er avgjørende for å forhindre lekkasjer.
- Tilgang til sluk må bedres både for inspeksjon og rengjøring.
- Til tross for avviket i fall/høydeforskjell til sluk, vil gulvet fortsatt kunne lede vann mot sluket, men med redusert effektivitet. Dette kan potensielt øke risikoen for vannansamling i enkelte områder av våtrommet.
