# Tilstandsrapport

Boligbygg med flere boenheter

Lille Damsgårdsveien 55 B, 5162  
LAKSEVÅG

Befaringsdato: 13.08.2026

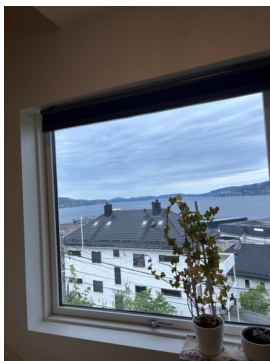
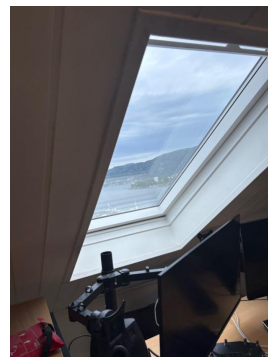
### ! TG 1 Vinduer og takvinduer/takluker/overlys

Vinduer med isolerglass fra 2020.  
Glass, karm, beslag og lukkemekanisme er kontrollert.

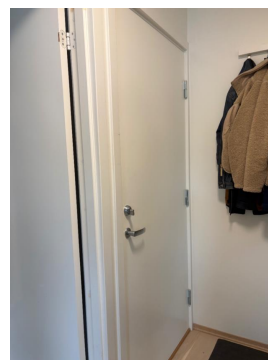
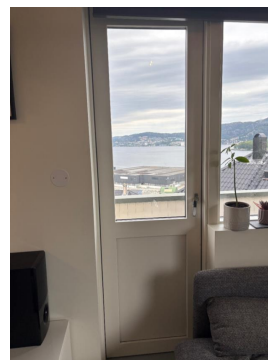
### ! TG 1 Ytterdører

Ytterdør med glatt finer av god kvalitet er kontrollert for utførelse og slitasje.  
Terrassedør med glass er kontrollert for samme.

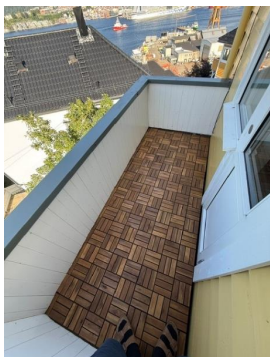
### ! TG 1 Balkonger, verandaer, takterrasser og altaner

Balkong med tilkomst fra stue med nytt dekke fra 2026  
Det er kontrollert for generell slitasje, utførelse og vedlikehold.

- Rekkverket på balkong eller terrasse er for lavt i forhold til dagens krav.

- Rekkverkshøyde må endres for å tilfredsstille dagens krav til sikkerhet.

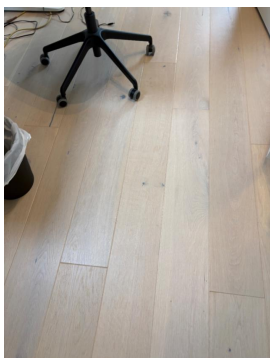
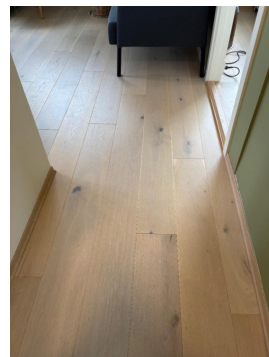
## ! TG 1 Overflater - gulv

Innvendige gulv med parkett fra 2020.

Det er kontrollert for knirk og svikt og visuelt for fuktskjolder og skader.  
Innvendige gulv fremstår i god stand.

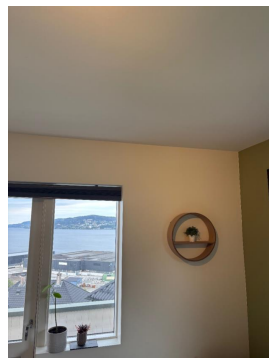
## ! TG 1 Overflater - vegger og himlinger

Innvendige vegger og himling med malte overflater.

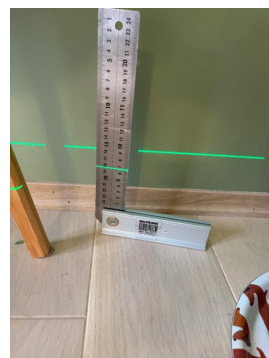
## ! TG 2 Etasjeskiller og bærende konstruksjoner

Etasjeskille i trebjelkelag er kontrollert for knirk og nedbøyning.  
Horisontalt avvik målt med laser.  
Resultatet tilfredsstillende ikke dagens krav til avvik.

- Det er målt lokal høydeforskjell som er større enn 15 mm.

- Fungerer med dette avvik, ved oppgradering anbefales avretting

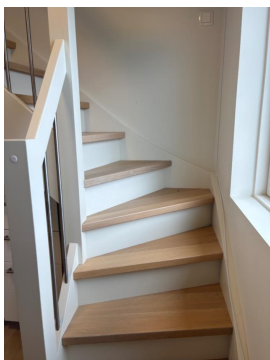
## Innvendige trapper

Innvendig trapp er testet og kontrollert.  
Det er en heltre trapp med normal bruksslitasje.

- Det mangler håndløper på vegg i trappeløpet. Dvs at den listen, stangen eller det håndtaket som er montert langs trappeløpet som man holder i når man går opp eller ned mangler.

- Det anbefales å montere håndløper langs trappeløpet for å bedre sikkerhet og tilgjengelighet.

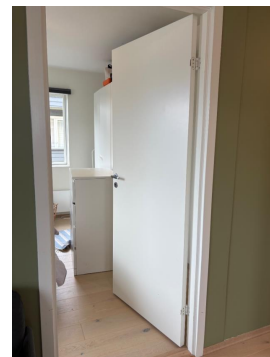
## Innvendige dører

Malte glatte dører av god kvalitet.  
Overflater er undersøkt og åpne/lukke mekanisme sjekket.  
Innvendige dører i god stand.

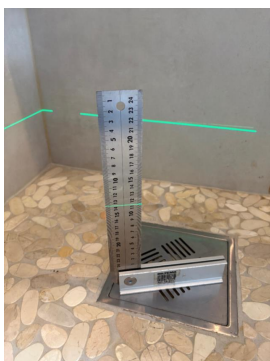
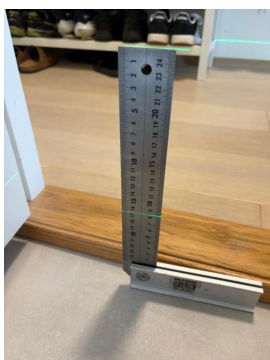
### ! TG 1 Overflater gulv

Sluk er plassert i dusjhjørne.  
Fall til sluk fra øvrige lekkasjepunkt er sjekket med laser.  
Overflate er sjekket for riss og bom i fuger/fliser, og terskel ved dør er kontrollert.

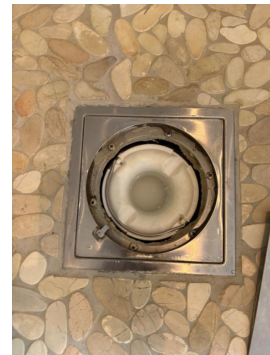
### ! TG 1 Vanntett sjikt, membran og sluk

Sluk og membran fra 2020 er kontrollert

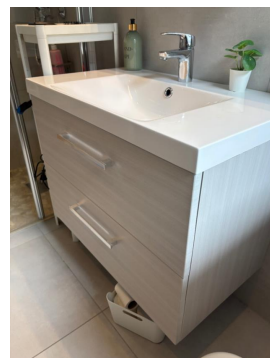
### ! TG 1 Sanitærutstyr og innredning

Benkeskap med nedfelt servant, speil med belysning over.

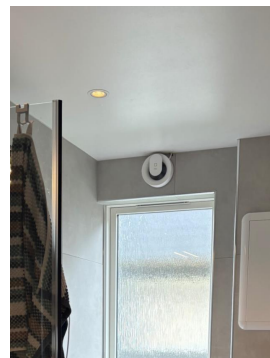
### ! TG 1 Ventilasjon

Mekanisk ventilasjon, men mangler tilfredstillende løsning for tilluft.

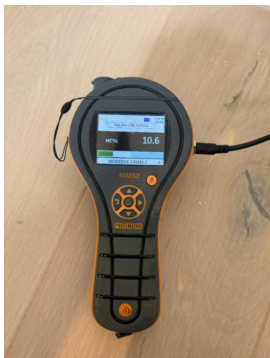
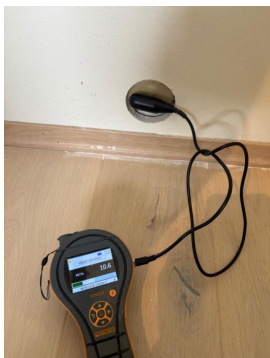
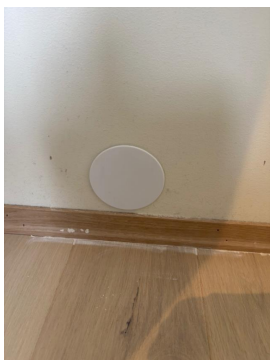
### ! TG 1 Tilliggende konstruksjoner våtrom

Det er foretatt hulltaking fra tilstøtende rom mot våtsone

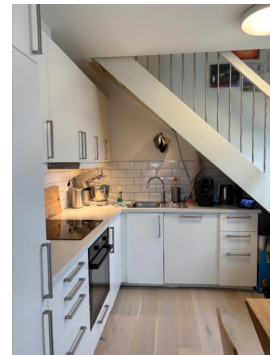
#### ! TG 1 Overflater og innredning

Kjøkken med glatte fronter fra 2020  
Laminat benkeplate med nedfelt stålvaske og platetopp.  
Komfyr, oppvaskmaskin og kjøleskap/frys.

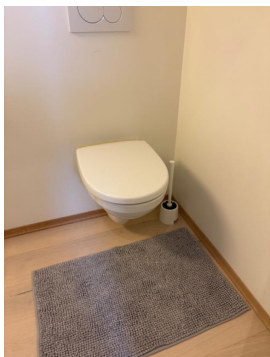
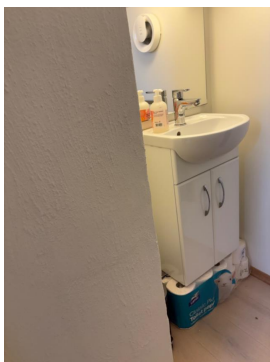
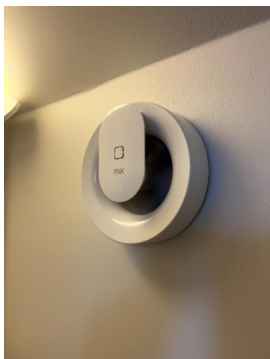
#### ! TG 2 Overflater og konstruksjon

Toalettrom med tilkomst fra loftstue.  
Laminat på gulv, malte plater på vegg og i himling.  
Mekanisk avtrekk, vegghengt toalett og enkel vask.

- Rommet mangler lekkasjesikring fra innebygd susterne

- Vann stopper må monteres

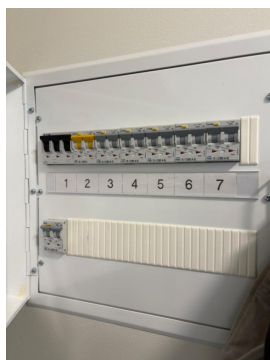
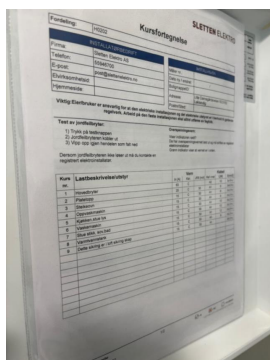
## Elektrisk anlegg

Sikringsskap med automatsikringer og overspenningsvern fra 2020. Det ble utført kontroll av anlegget i 2026 uten avvik.
