# Tilstandsrapport

levert av Anticimex AS

Blåbærskogen 67  
1389 HEGGEDAL  
Gnr./Bnr.: 79/87  
Seksjonsnr. : 146  
Asker kommune

Befaringsdato: 08.10.2025

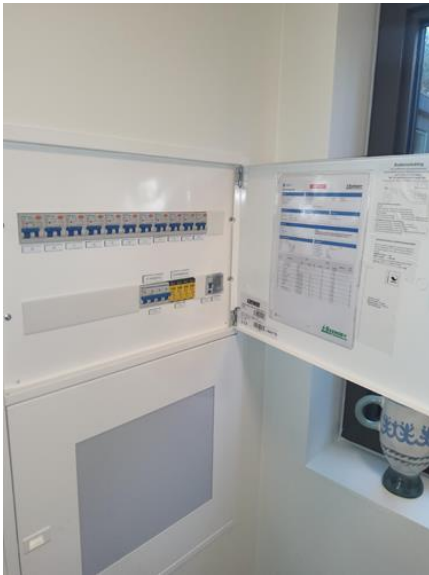
Det er gjennomført en forenklet vurdering av det elektriske anlegget, uten at det er registrert åpenbare avvik. Med bakgrunn i at det ikke har vært utført el-tilsyn/utvidet el-kontroll av boligen i løpet av de siste fem år, anbefales det på et generelt grunnlag at dette gjennomføres.

*Elektrisk anlegg - [Sikringsskap ]*

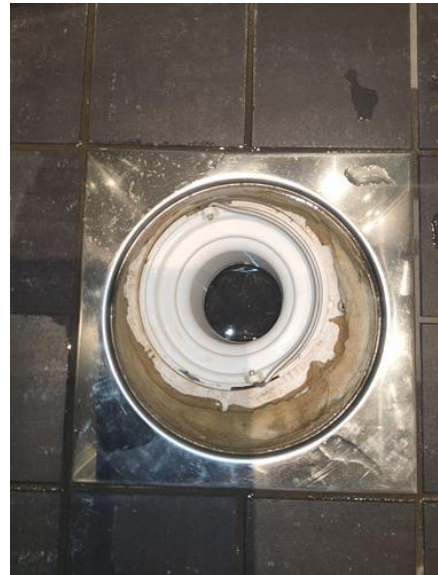
| | TG 2 | Membran, tettesjikt og overgang til sluk.<br>Det er ikke fremlagt dokumentasjon som viser utførelse og materialevalg under befaringsstidspunktet, med de begrensninger som dette medfører. Utførelsen med hensyn til bruk av slukmansjett og tettesjikt er uoversiktlig, og det kan derfor ikke verifiseres at løsningen er fullgod og sikker mot lekkasjer. Oppfølging med jevnlig ettersyn anbefales slik at tiltak og oppgraderinger kan vurderes ved behov. |
| | | Fallforhold (gulv)<br>Nivåforskjell fra døråpning på topp overflate gulv og til hovedsluk er på tilfeldig sted målt til ca. 18mm. Dette er vurdert til å ikke være tilfredsstillende mht lekkasjesikkerhet. |

*Membran, tettesjikt og overgang til sluk. - [Sluk bad med tilkomst fra hall]*

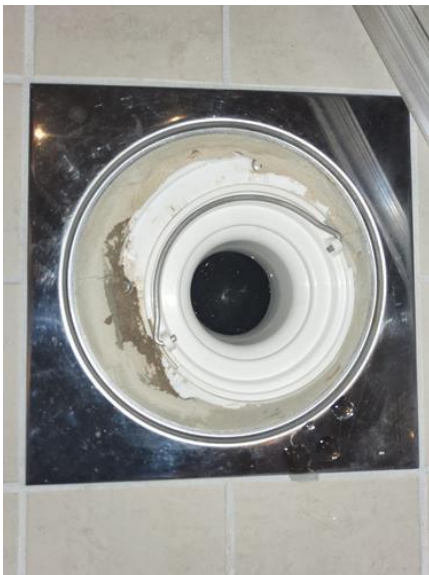
| | TG 2 | Membran, tettesjikt og overgang til sluk.<br>Det er ikke fremlagt dokumentasjon som viser utførelse og materialevalg under befaringsstidspunktet, med de begrensninger som dette medfører. Utførelsen med hensyn til bruk av slukmansjett og tettesjikt er uoversiktlig, og det kan derfor ikke verifiseres at løsningen er fullgod og sikker mot lekkasjer. Oppfølging med jevnlig ettersyn anbefales slik at tiltak og oppgraderinger kan vurderes ved behov. |
| | | Fallforhold (gulv)<br>Nivåforskjell fra døråpning på topp overflate gulv og til hovedsluk er på tilfeldig sted målt til ca. 20 mm. Dette er vurdert til å ikke være tilfredsstillende mht lekkasjesikkerhet. |

*Membran, tettesjikt og overgang til sluk. - [Sluk bad tiliggende soverom ]*
