# Tilstandsrapport

Langes gate 4B

Leilighet | BRA-i: 23 m<sup>2</sup>

We Consult AS | Befaringsdato: 12.03.2026

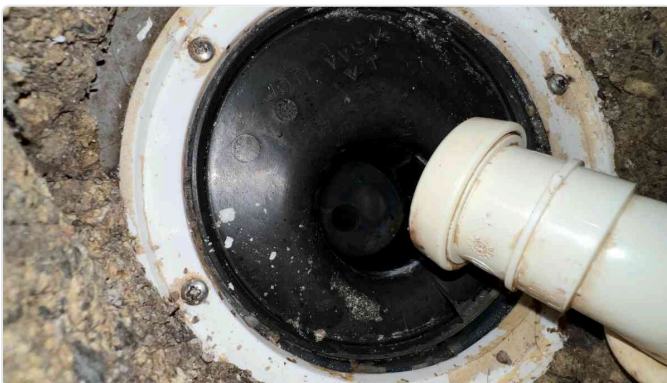
Sluk

Sluket er i plast. Synlig membran i sluket.

- Membranen har en levetid på ca 30 år. Her har membranen oppnådd en alder hvor den har usikker fremtidig funksjon. Når membranen blir eldre, svekkes tettheten gradvis. Dette øker risikoen for små utettheter som kan slippe fukt ned i konstruksjonen. Levetiden påvirkes av kvalitet, utførelse og belastning. Jevnlig tilsyn anbefales. Oppgradering av tettesjiktet må påregnes på sikt.
- Sluket har oppnådd mer enn halvparten av forventet levetid. Eldre sluk gir større mulighet for slitasje som kan føre til utettheter.
