# Tilstandsrapport

2-roms leilighet.

Ekrebakken 1 C, 5036 BERGEN

Befaringsdato: 24.11.2025

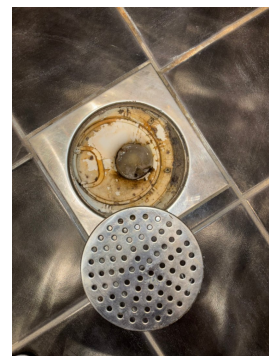
#### ! TG 2 Sluk, membran og tettesjikt

Gulvet har plastsluk.  
En kan se at det er synlig membran i sluken.

- Mer enn halvparten av forventet brukstid er passert på membranløsningen.

Ved type sluk som er bruk kan en ikke se hvordan membranen ligger inn under klemring.

- Overvåk tilstanden jevnlig. For å få tilstandsgrad 0 eller 1 må tettesjiktet skiftes ut, men tidspunktet for når dette er nødvendig er vanskelig å si noe om.
