# Tilstandsrapport

Andelsleilighet

Schwensens gate 1, 0170 OSLO

Schwensens gate 1  
6 etg. - 602

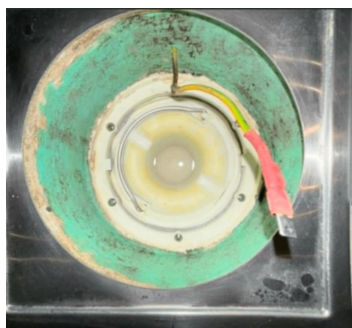
Ved kontroll gjennom inspeksjonsåpning til innebygd sistene ble det registrert at membran/tettesjikt ikke er ført bak hele sistenekonstruksjonen. Det er synlig ubeskyttet treverk. Ved en eventuell lekkasje fra sistene eller tilhørende rørinstallasjoner kan vann komme i kontakt med treverket og medføre oppfukning og skader i konstruksjonen. Det er etablert siklemikk/lekkasjeindikering under toalettet.

Ved innebygd sisterne er det registrert ubeskyttet treverk og manglende tettesjikt bak deler av sisternekonstruksjonen. Ved en eventuell lekkasje vil vann kunne trenge inn i konstruksjonen og medføre oppfukning og følgeskader. For å lukke avviket må sisternekassen bygges opp på nytt med tilfredsstillende tettesjikt og lekkasjesikring, slik at eventuell lekkasje ikke kan skade omkringliggende bygningsdeler og lekkasjevann ledes synlig ut i rommet.

Utførelsen ved innebygd sistene bør utbedres av kvalifisert fagperson. Konstruksjonen bør sikres slik at eventuell lekkasje ikke kan føre til oppfukning og skade på ubeskyttet treverk eller omkringliggende konstruksjoner i ubeskyttet materialer, og slik at lekkasjevann ledes synlig ut i rommet. Omfang og utførelse av nødvendige tiltak må vurderes nærmere.
