# Tilstandsrapport

Enebolig

Linevika 6, 5357 FJELL

Befaringsdato: 23.08.2026

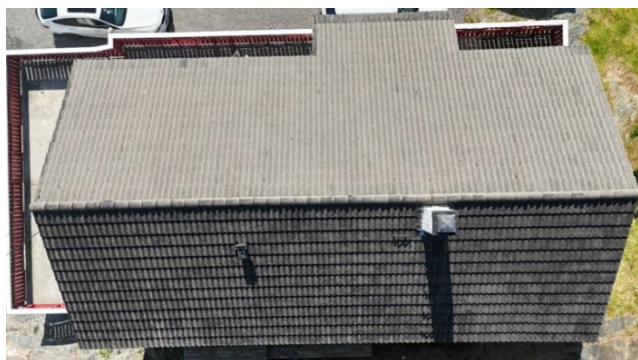
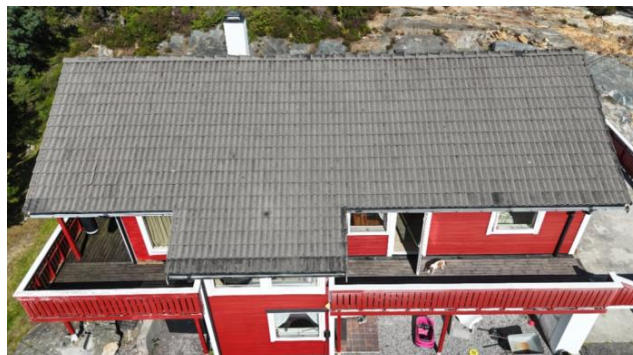
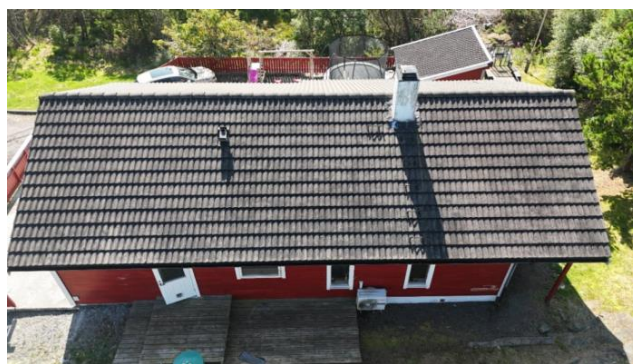
- Taktekkingen av betongtakstein har en forventet levetid på ca 50 år.

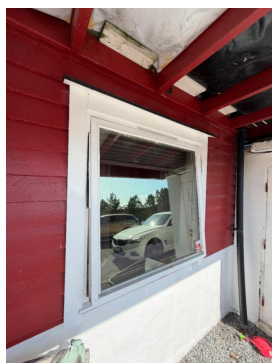
- Karmene i vinduer er slitte og det er sprekker i treverket.
- Vinduer har usikker fremtidig funksjon: Isolerglassruter eldre enn 35 år.
- Mer enn halvparten av forventet brukstid er passert på bygningsdelen.

- Det må påregnes noe vedlikehold og at enkelte vinduer må skiftes ut.
- Det anbefales å planlegge utskifting av vinduene for å sikre tilfredsstillende funksjon og energieffektivitet.
- Trevinduer har en forventet levetid på ca 40-60år.

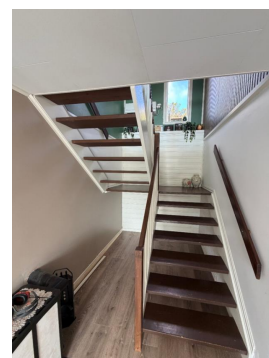
- Åpninger i rekkverk er større enn dagens forskriftskrav til rekkverk i innvendige trapper.
- Åpninger mellom trinn i innvendig trapp er større enn dagens forskriftskrav.

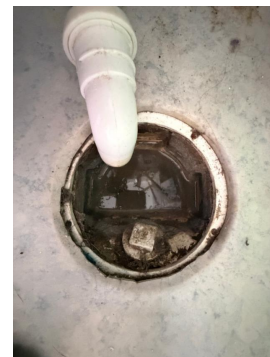
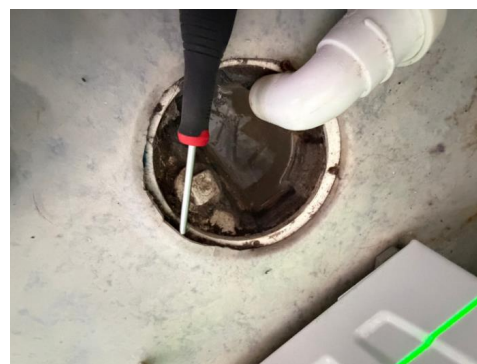
- Manglende vanntetting mellom tettesjikt og sluk gir høy risiko for lekkasje i et kritisk punkt. Dette kan føre til fuktinntrengning i konstruksjonen og utvikling av skjulte fuktskader, mugg og råte.
- Det anbefales årlig visuell kontroll.
- Til tross for avviket i fall/høydeforskjell til sluk, vil gulvet fortsatt kunne lede vann mot sluket, men med redusert effektivitet. Dette kan potensielt øke risikoen for vannansamling i enkelte områder av våtrommet.

Det mangler klemring på sluk.

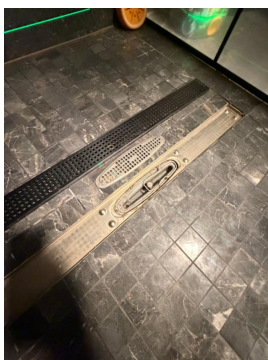
- Det er påvist avvik i fallforhold til sluk i forhold til krav i forskrift på befaringstidspunktet.
- Det er påvist avvik i fallforhold til sluk som medfører at bruksvann brer seg utover gulvet utover nedslagsfeltet ved normal bruk av dusj- og badekar og blir stående.

- Usikker løsning rundt klemring gir økt risiko for at vann kan trenge ned mellom membranen og sluket.
