# Tilstandsrapport

Tomannsbolig

Falsens vei 61 A, 5063 BERGEN

Rapportdato: 03.09.2026

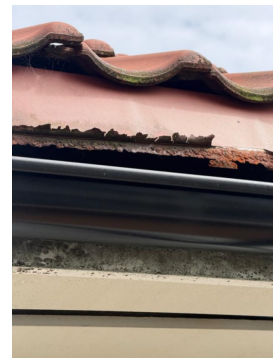
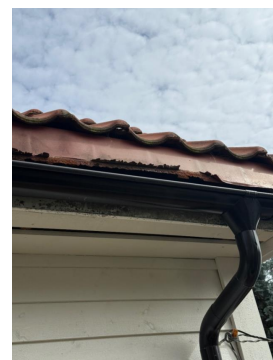
- Takrenner og nedløp er av eldre dato og det ble ved befaringspunktet registrert omfattende korrosjon, svekkelser og tidligere reparasjoner i skjøter og overganger. Flere av overgangene mellom takrenne og nedløp fremstår med rustangrep, noe som indikerer redusert tetthet og usikker funksjon. Det er også registrert åpninger og svekkelser som medfører risiko for lekkasje og ukontrollert avrenning av overvann mot fasade og konstruksjoner. De registrerte forholdene vurderes som et vesentlig avvik fra forventet funksjon, og tilstandsgrad settes til TG3.

- Nye beslag må monteres

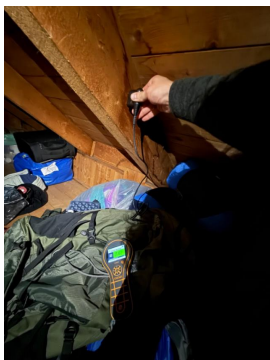
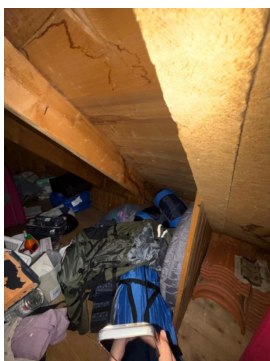
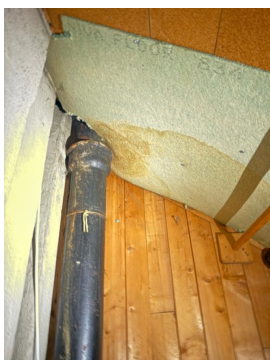
- Det er påvist fuktskjolder i takkonstruksjonen. Forholdet var tørt på befaringspunktet, men det kan ikke utelukkes at årsaken til fuktskjoldene fortsatt er tilstede.

- Fuktskader i takkonstruksjonen kan føre til råte, svekket bæreevne og videre skadeutvikling.

- Årsak til fukt bør avdekkes. Deretter bør skaden utbedres, og skadet konstruksjon reparere eller skifte ut.

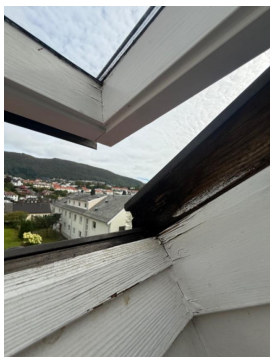
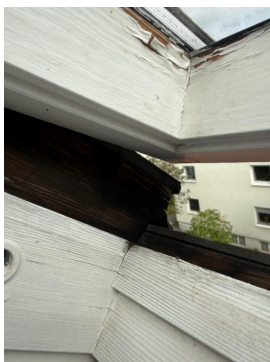
- Vinduene har malte treoverflater. Det er registrert normal alders- og værrelatert slitasje på enkelte vinduer, særlig i nedre del av karm og ramme hvor fuktbelastningen normalt er størst. Enkelte overflater har behov for vedlikehold for å opprettholde beskyttelsen av treverket og begrense videre nedbrytning.

Vinduene fungerte tilfredsstillende ved stikkprøvekontroll på befaringsdagen. Det ble ikke registrert tegn til råteskader, men den registrerte slitasjen og vinduenes alder tilsier at det må påregnes økt vedlikehold og utskifting på sikt som en del av normal bygningsmessig fornyelse.

- Vinduer er av eldre dato og det må på generelt grunnlag påregnes høyere varmetap og lavere isolasjonsevne. Risiko for punktering, fuktinntrengning og skader er større i eldre vinduer.

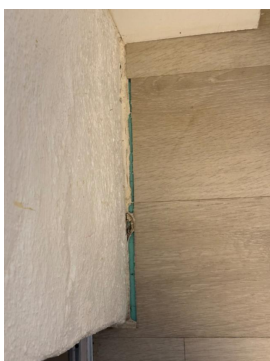
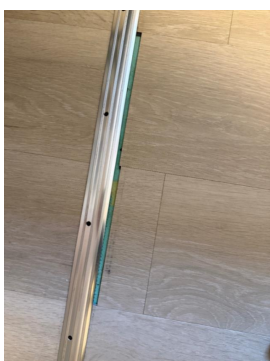
- Det er registrert åpning i enkelte skjøter i laminatgulvet, hvor bord har glidd noe fra hverandre. Slike forhold kan oppstå som følge av ufagmessig installasjon eller naturlige bevegelser i materialet ved variasjoner i temperatur og luftfuktighet over tid. Forholdet vurderes i hovedsak å være av kosmetisk karakter, men gir et avvik fra normalt forventet overflateutførelse.

- Det er ikke behov for utbedring.

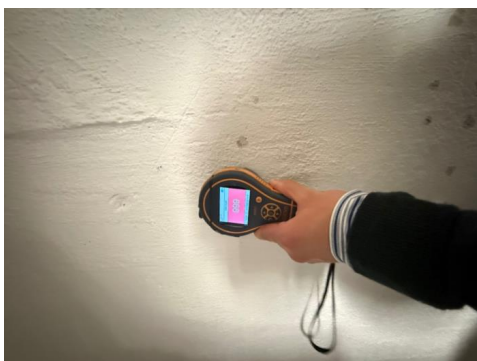
- Det er påvist indikasjoner på noe fuktgjennomtrenging inn i kjellermur.
- Det er påvist skader på overflate som riss og sprekker.

- Fuktgjennomtrenging i kjellermur kan føre til oppfukning av vegger, med risiko for fuktskader, mugg og dårlig innneklima.
- Det påviste fuktnivå gir grunn til å overvåke konstruksjonen jevnlig for å se utvikling over tid, og eventuelt foreta tiltak for å unngå fuktskader.
- Riss og sprekker i overflater i rom under terreng kan føre til fuktinntrengning fra grunnen. Dette øker risikoen for fuktskader, muggvekst og nedbrytning av materialer.
- Det anbefales å undersøke omfang og årsak til sprekken, samt vurdere behov for tetting og utbedring av overflater. Eventuelle tiltak for å hindre fuktinntrengning, som forbedret drenering eller fuktsikring, bør vurderes.

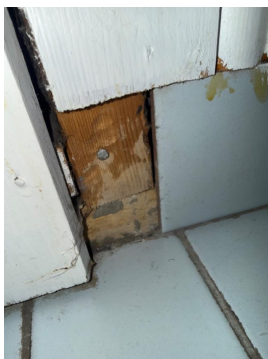
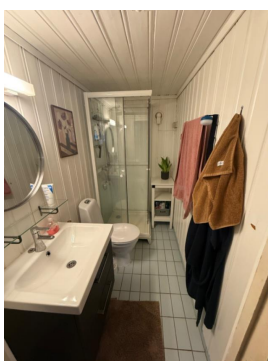
Våtrommets alder overstiger vesentlig normal forventet teknisk levetid for denne type konstruksjoner. For våtrom fra denne perioden er det normalt ikke etablert dokumentert membranløsning etter dagens krav, og det må påregnes forhøyet risiko for skjulte fuktskader i konstruksjonen.

- Manglende oppgradering av våtrommet medfører høy risiko for at konstruksjonene ikke vil tåle vanlig bruk av vann eller lekkasjer. Selv om det er dusjkabinett, er det fortsatt en betydelig risiko for at våtrommets konstruksjoner ikke tåler lekkasjer. Dette kan føre til fuktskader på tilstøtende konstruksjoner.
- Våtrommet må totalrenoveres. Alle forhold med tettesjikt, våtsone, sluk m.m. må dokumenteres.

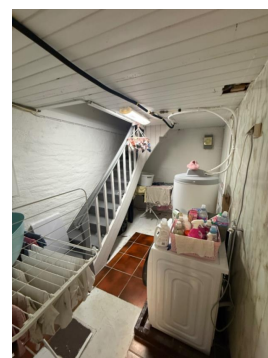
Våtrommets alder overstiger vesentlig normal forventet teknisk levetid for denne type konstruksjoner. For våtrom fra denne perioden er det normalt ikke etablert dokumentert membranløsning etter dagens krav, og det må påregnes forhøyet risiko for skjulte fuktskader i konstruksjonen.

- Manglende oppgradering av våtrommet medfører høy risiko for at konstruksjonene ikke vil tåle vanlig bruk av vann eller lekkasjer. Dette kan føre til fuktskader på tilstøtende konstruksjoner.

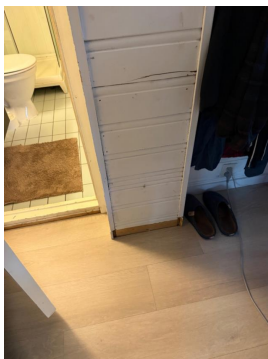
Hovedstoppekran til kjellerleilighet bak veggpanel.
