# Tilstandsrapport

levert av Anticimex AS

Pilestredet Park 39  
0176 OSLO  
Gnr./Bnr.: 0/0  
Seksjonsnr. : 61  
Oslo kommune

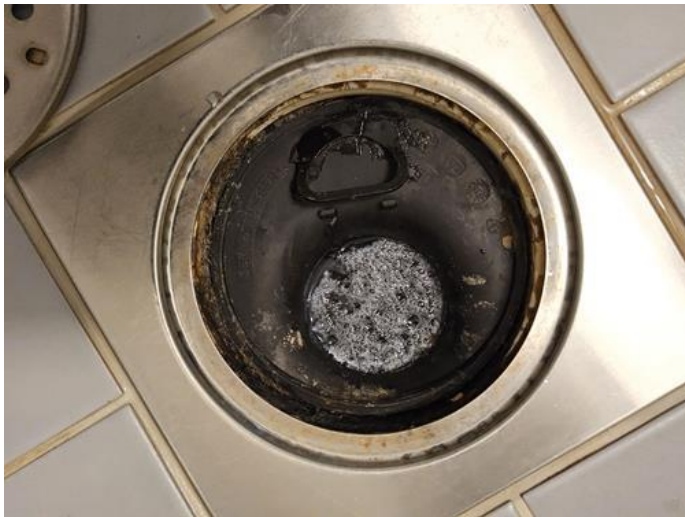
Membran, tettesjikt og overgang til sluk. - [Sluk.]

| | | Membran, tettesjikt og overgang til sluk. | Tettesjiktet har en alder som tilsier at restlevetiden er usikker. Rommets lekkasjesikkerhet kan derfor ikke verifiseres, eventuelt bør nytt tettesjikt etableres.<br><br>Det er hull etter tidligere innfestinger i dusjsonen. Det er ukjent om hvorvidt hullene er tilfredsstillende tettet. Hullene bør tettes med egnet tettemasse. |

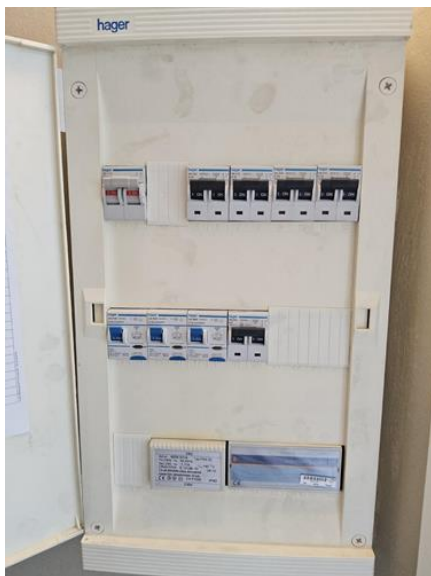
Elektrisk anlegg - [Sikringsskap. ]

| TG 2 | Forenklet vurdering av det elektriske anlegget | Det foreligger kontroll fra det lokale el-tilsynet nyere enn fem år, med følgende avvik som ikke er dokumentert rettet opp: bruksanvisning for jordfeilbryter mangler i sikringsskap, stikkontakt på vegg i soverom er løs. Tiltak må påregnes. Vurderingen av det elektriske anlegget er i hovedsak basert på denne dokumentasjonen. |
| | | Det er kun fremlagt samsvarserklæring på deler av utførte arbeider på det elektriske anlegget (tilstandsgrad settes i henhold til NS3600). |
| | | Det er ikke fremlagt dokumentasjon på de deler av det elektriske anlegget som er montert før 1999. |

| | | Med bakgrunn i ovennevnte avvik bør det gjennomføres en utvidet el-kontroll av en kvalifisert elektrofaglig person. |
