# Tilstandsrapport

Frognerveien 58  
0266 OSLO  
Gnr./Bnr.: 212/372  
Seksjonsnr. : 40  
Oslo kommune

Befaringsdato: 27.06.2025

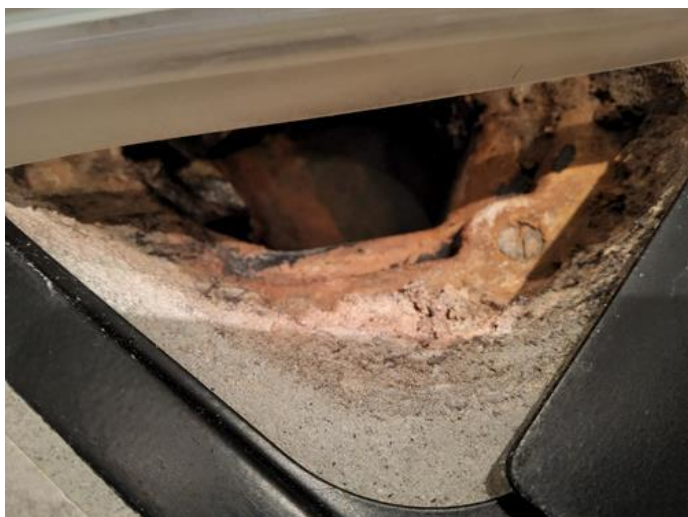
*Kommentar - [Sluk]*

| | | Membran, tettesjikt og overgang til sluk. | Tettesjiktet har en alder som tilsier at restlevetiden er usikker. Rommets lekkasjesikkerhet kan derfor ikke verifiseres, eventuelt bør nytt tettesjikt etableres.<br><br>Eldre sluk uten klemring. Dette kan medføre lekkasje i konstruksjonen. Sluk bør fornyes. |

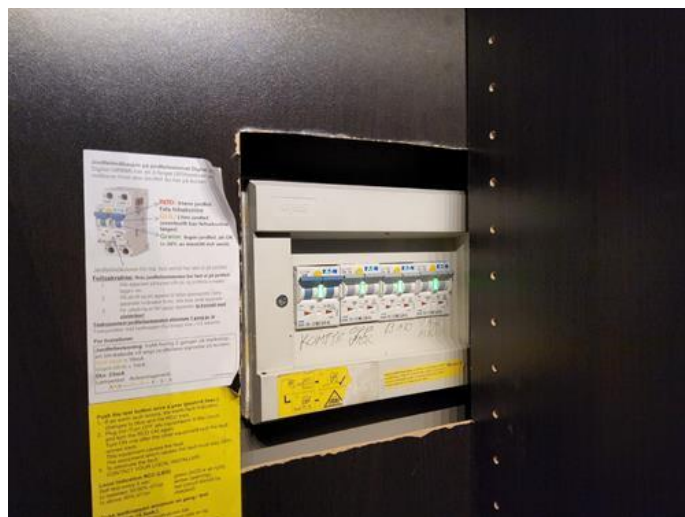
*Beskrivelse - [Sikringskap]*

Sikringsskap med automatsikringer er plassert i entre. Leiligheten har delvis skjult og delvis åpent elektrisk anlegg.

| | TG 3 | Forenklet vurdering av det elektriske anlegget<br>Det er ifølge selger utført egeninnsats/ufaglært arbeid på det elektriske anlegget.<br>Det er ikke fremlagt samsvarserklæring på det elektriske anlegget (tilstandsgrad settes i henhold til NS3600).<br>Med bakgrunn i ovennevnte avvik bør det gjennomføres en utvidet el-kontroll av en kvalifisert elektrofaglig person.<br>Sjablommessig prisanslag: kr 0 - 10 000 |
