# Tilstandsrapport

Grefsenveien 28, 0482 OSLO

# gnr. 76, bnr. 3

Befaringsdato: 16.09.2026

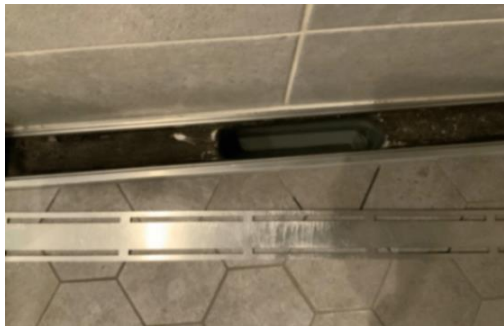
Det foreligger ingen dokumentasjon på utførelse eller type tettesjikt. Det legges til grunn at det er benyttet påstrykningsmembran/smøremembran på vegg og gulv. Slukrenne i dusj med vannlås.

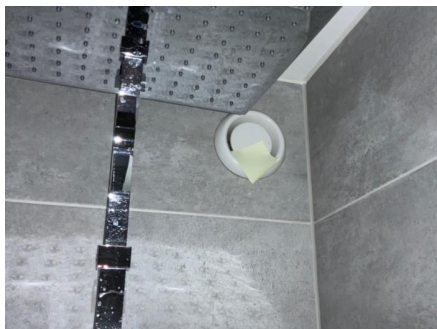
Våtrommet har avtrekksventilasjon.

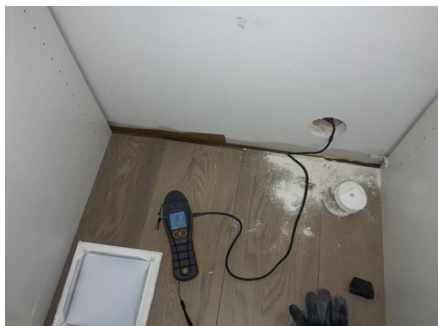
Det er foretatt fuktmåling ved hulltaking, uten å påvise unormale forhold.

Fuktmåling i vegg mot baderom.

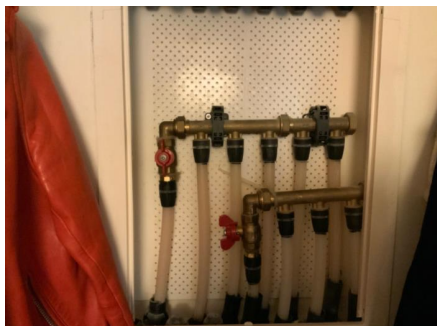
Funksjonen på rør og koblinger vurderes som tilfredsstillende, men det er noe svakt trykk på varmtvann på kjøkkenet. Slike rørdeler er ikke alltid lette å besiktige, da enkelte deler kan være skjult i kanaler og kasser. Kontrollen er i hovedsak utført ved visuell inspeksjon samt testing av kranser. For ytterligere vurdering kreves spesialutstyr og ekstra kompetanse. Det anbefales å montere automatisk lekkasjevarsler i rom uten sluk og vanntett gulv, i henhold til dagens krav.
