# Tilstandsrapport

Kirkeveien 82  
0364 OSLO  
Gnr./Bnr.: 46/20  
Oslo kommune

Befaringsdato: 16.07.2025

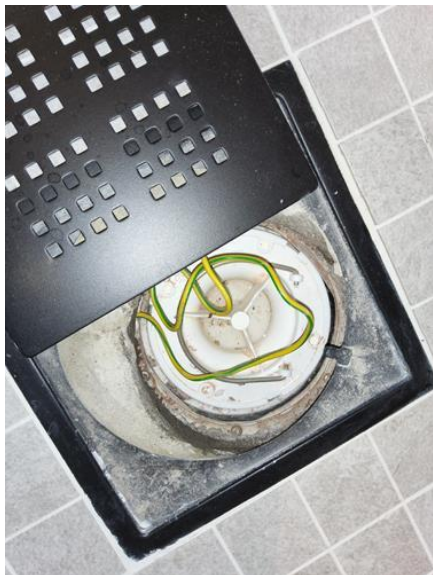
*Kommentar - [Sluk bad]*

| | | Fallforhold (gulv) | Nivåforskjell fra døråpning på topp overflate gulv og til hovedsluk er på tilfeldig sted målt til ca. 48 mm. Dette er vurdert til å være tilfredsstillende mht lekkasjesikkerhet. |

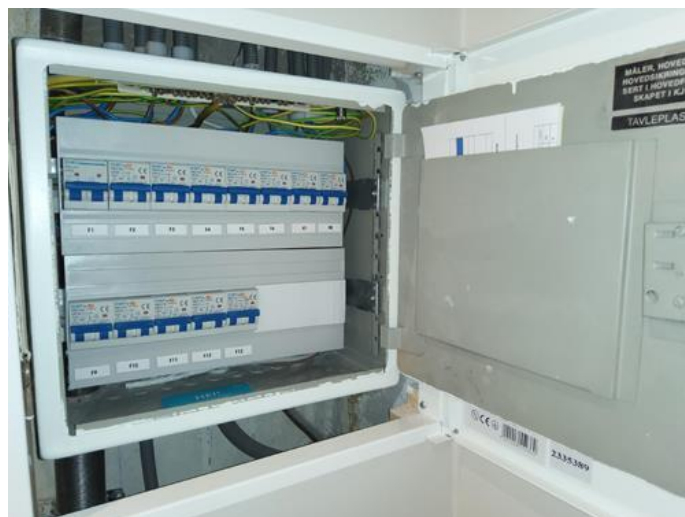
*Beskrivelse - [Sikringskap ]*

Sikringsskap med automatsikringer er plassert i gang. Leiligheten har delvis skjult og delvis åpent elektrisk anlegg.
