# Tilstandsrapport

📍 Nyquistveien 5, 1176 OSLO

# gnr. 157, bnr. 366, snr. 2

Rapportdato: 08.09.2026

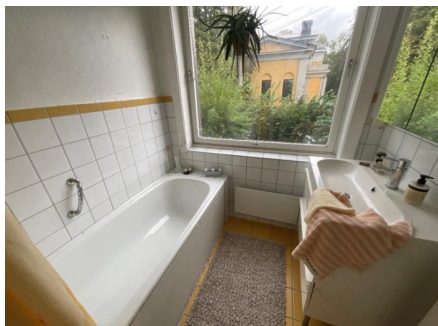
## HØY 1. ETASJE > BAD

### **Tilliggende konstruksjoner våtrom**

Det ble rutinemessig søkt etter fukt i dusjonens vegger med fuktdetektor (Protimeter) på befaringen, og det var ingen indikasjoner på fukt.
