# Tilstandsrapport

Boligbygg med flere boenheter

Nesttuntræet 19, 5221 NESTTUN

Befaringsdato: 27.05.2026

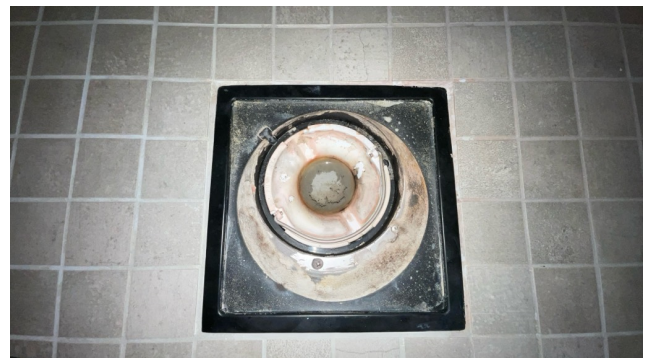
Sluk av plast.

Ukjent tettesjikt/membran.

Bildet viser sluk.

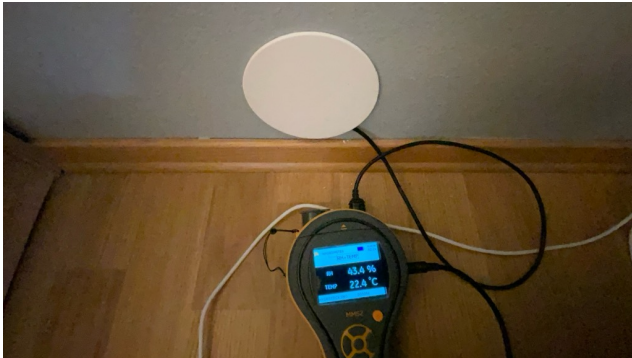
Fuktmåling ble foretatt i eksisterende hull uten å avdekke unormale forhold i konstruksjonen. Det er målt relativ luftfuktighet (RF) på 43,4 % ved 22,4 °C. Trefukt var ikke målbart (trefukt er ikke målbart under 6,2 vektprosent).

Bildet viser måling av luftfuktighet (RF)
