# Tilstandsrapport

📍 Strandlien 30, 5057 BERGEN

# gnr. 158, bnr. 699, snr. 3

Oppdragsnr.: 13739-3809

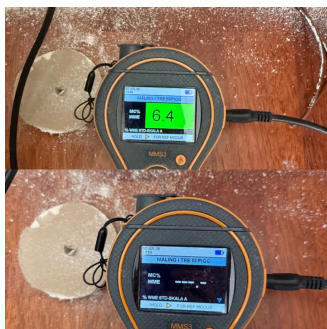
Hulltaking og fuktmåling er utført fra tilstøtende rom.

Ingen unormale forhold eller fuktverdier ble da registrert.
