# Gamlehaugvegen 42

## 5230 PARADIS

### Tilstandsrapport

### Eierskifte

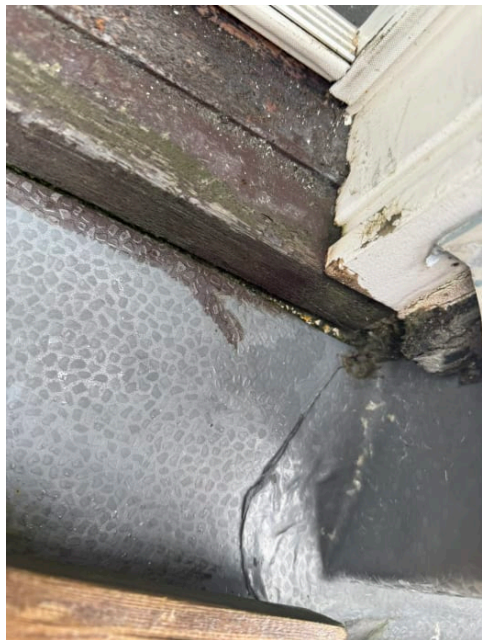
### 6.1 Balkong, terrasse, platting

| <b>Observerte avvik:</b> <ul style="list-style-type: none"><li>Utilstrekkelig tilslutning mot detaljer (oppkanter/rekkverk)</li></ul> <b>Beskrivelse:</b><br>Ved dør | |

Ved dørterskelen er det påvist ufullstendig tettesjikt ved oppkant. Manglende tettesjikt kan gi risiko for vanninntrengning i konstruksjonen, og det anbefales utbedring for å hindre fuktrelaterte skader over tid.

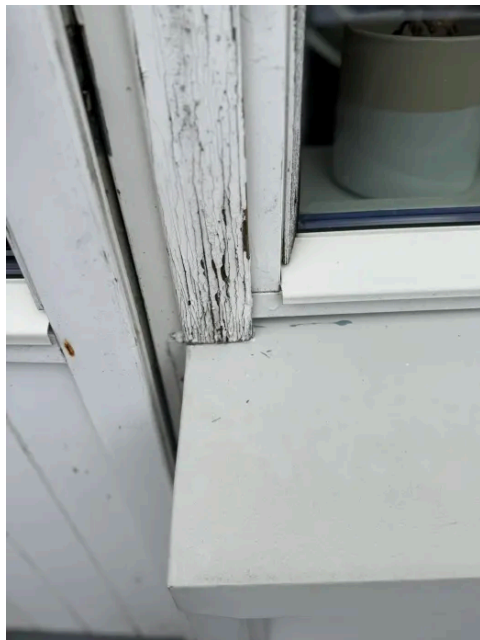
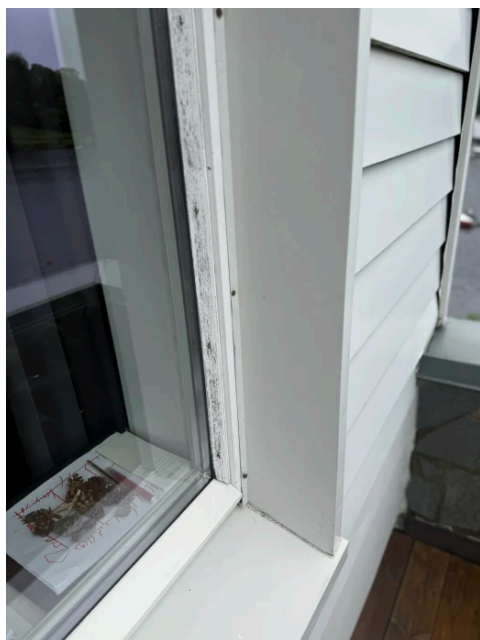
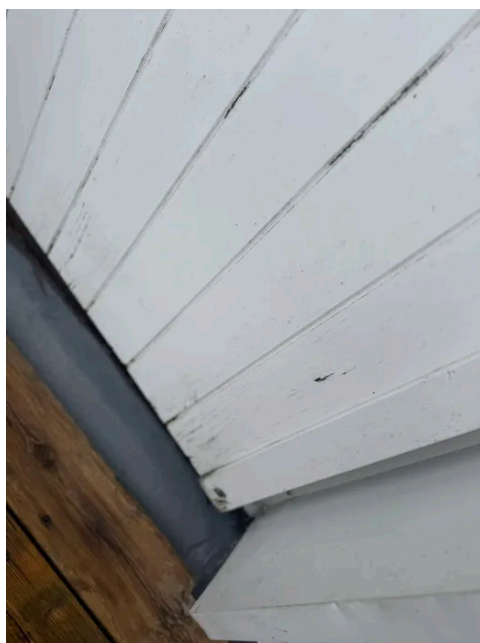
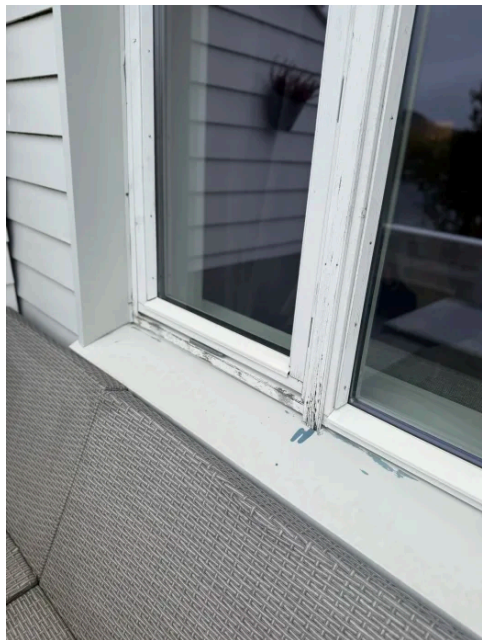
### 6.2 Vinduer og dører

- Værslitte karmen med behov for vedlikehold
- Lokale fuktskader uten tegn til nedbrytning

Ved befaringen ble det påvist værslitte karmen og avvik ved utvendig tetting som beslag, vannbord og omramming. Enkelte isolerglassruter er eldre enn 35 år og nærmer seg eller har passert forventet levetid. Flere vinduer er byttet etter byggeår, men det er ikke fremlagt dokumentasjon på arbeidene. Manglende vedlikehold og utette detaljer kan over tid gi økt risiko for fukt- og råteskader i karm og omkringliggende konstruksjon, og eldre isolerglass har forhøyet risiko for punktering.

Det må påregnes vedlikehold og utbedring av tetting, samt utskifting av vinduer med kortest gjenværende levetid.

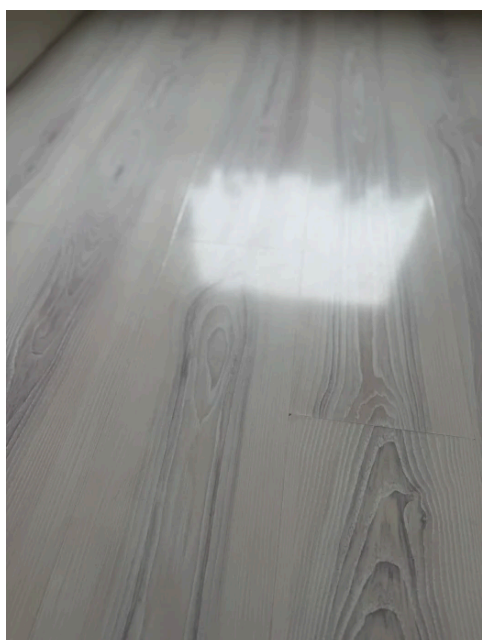
Det er registrert svelling i bunnplate under kombiskap samt i laminatgulvet. Forholdet tyder på tidligere eller pågående fuktbelastning og kan medføre videre svelling og materialskader dersom fukttilførselen fortsetter.

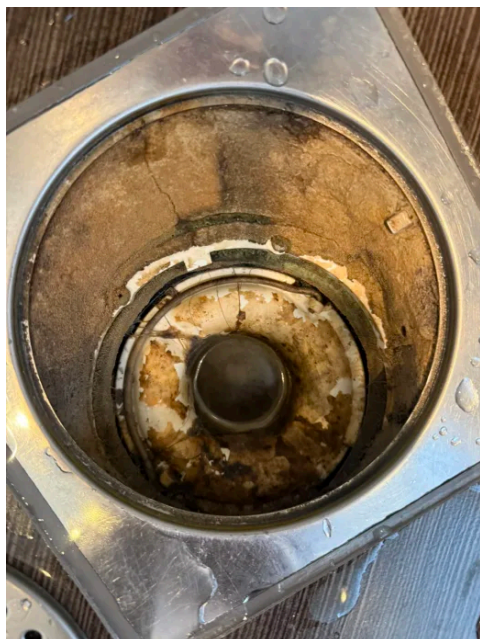
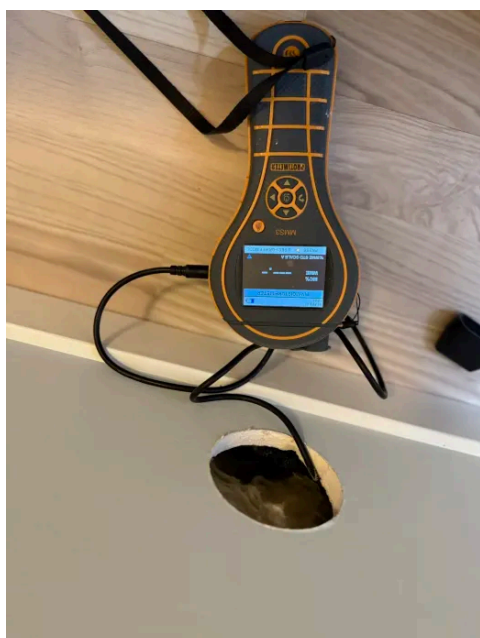
## 6.11 Våtrom: Bad

| <b>Observerte avvik:</b> <ul style="list-style-type: none"> <li>Utilstrekkelig fall til sluk i dusjsonen</li> <li>Vann blir stående på gulv etter bruk</li> </ul> | |
| Det er registrert utilstrekkelig fall mot sluk i dusjsonen, og vann blir stående på gulvet etter bruk. Forholdet medfører økt fuktbelastning på gulv og fuger og kan over tid øke risikoen for fuktrelaterte skader. Utbedring av fallforholdene bør påregnes slik at vann ledes effektivt til sluk. | |

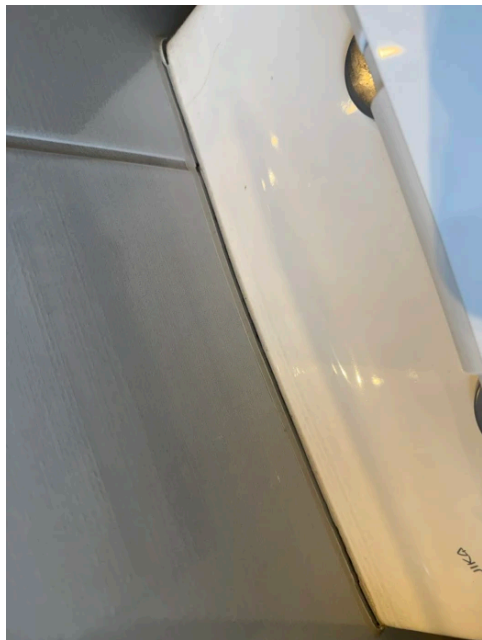
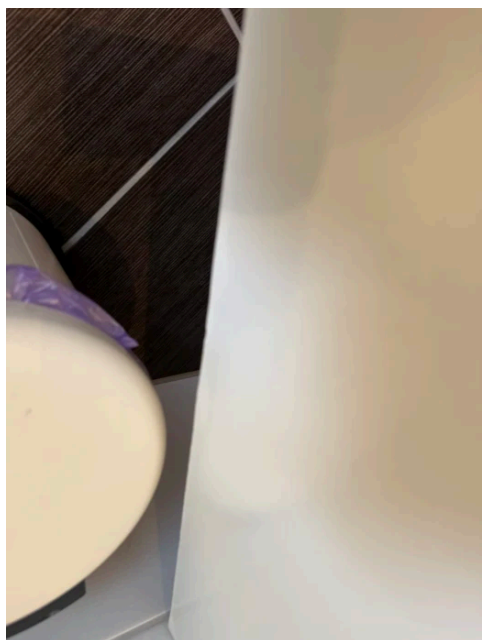
### Membran, tettesjikt og sluk

| <b>Observerte avvik:</b> <ul style="list-style-type: none"> <li>Ikke tilstrekkelig høyde fra topp sluk til topp vanntett sjikt ved dør</li> </ul> | |
| <b>Observerte avvik:</b> <ul style="list-style-type: none"> <li>Membran/tettesjikt har passert alder for usikker fremtidig funksjon</li> </ul> | |
| <p>Det er ikke tilstrekkelig høydeforskjell mellom topp sluk og topp vanntett sjikt ved dør. Membran/tettesjikt har i tillegg nådd en alder som gir usikkerhet om gjenværende levetid og fremtidig funksjon. Forholdene medfører økt risiko for at lekkasjevann kan renne ut av våtrommet, samt økt risiko for svikt i tettesjiktet og fuktskader i tilstøtende konstruksjoner. Oppgradering/rehabilitering av våtrommet må påregnes.</p> | TG-2 |

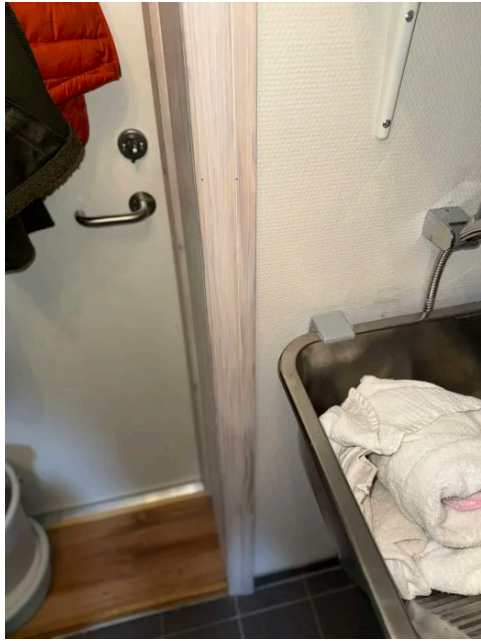
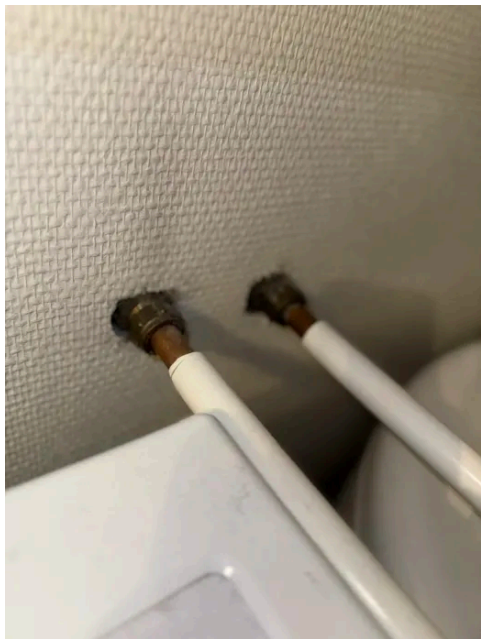
Dør med karmen og listverk er utført i materialer som ikke er egnet for gjentatt belastning fra vannsøl. Forholdet medfører økt risiko for fuktopptak, svelling og materialskader over tid. Det anbefales å beskytte utsatte områder mot vannbelastning eller etablere en løsning med fuktbestandige materialer.
