# Tilstandsrapport

📍 Vikavegen 16, 5107 SALHUS

# gnr. 177, bnr. 67

Rapportdato: 27.08.2025

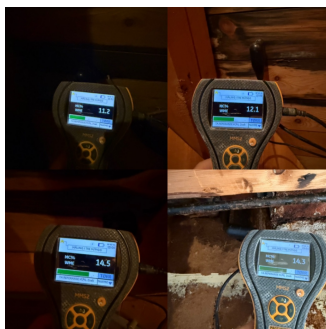
## TG 2 Takkonstruksjon/Loft

Det er noe fuktmerker på undertak, men ikke registrert fuktighet på befaring.

Takkonstruksjon på påbygg er lukket og ikke tilgjengelig for kontroll. Oppbygging er ikke kjent.

I loftsrom som har malte overflater og dels lukket konstruksjon, synes det å mangle lufting over Isolasjon.

Ytterligere undersøkelser bør utføres og lokale tiltak/utbedringer kan ikke utelukkes.
