# Tilstandsrapport

## Andelsleilighet

Hovseterveien 56C

Rapportdato: 18.09.2026

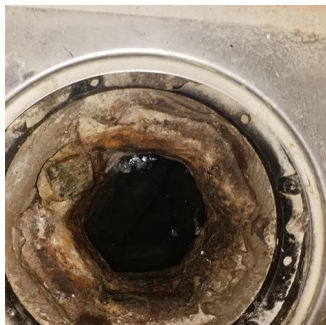
| TG 3 | Vanntett sjikt / membran i gulv og vegger | Vanntett sjikt har en alder som erfaringsmessig tilsier at fremtidig funksjon er svært usikker (gjelder for produkter/løsninger etablert før år 2000). Konsekvensen er at bygningsdelen erfaringsmessig har risiko for nedsatt funksjon, utettheter eller andre aldersrelaterte problemer. Fornying av tettesjikt krever i de fleste tilfeller tiltak som komplett utskiftning/renovering av våtrom. Bygningsdelen er skjult, så den faktiske tilstanden/dagens tettefunksjon er ukjent. TG3 er satt i henhold til NS 3600. Foreslått strakstiltak er videre undersøkelser for å kartlegge dagens tilstand og avdekke om det er behov for større inngrep og utskiftninger, eller om lokale utbedringer og lignende tiltak er tilstrekkelig. Sjablongmessig prisanslag gjelder for bytte av sluk og membran.<br>Sjablongmessig prisanslag: kr over 300 000 |
| | Tettesjiktets tilslutning til sluk | På grunn av alder mangler sluket mulighet for innfesting av klemring - en komponent som sikrer tett tilslutning mellom det vanntette sjiktet og sluket. Konsekvensen er at forholdet medfører økt risiko for lekkasje eller utettheter i overgangen mellom sluk og tettesjikt. Foreslått strakstiltak er at det gjennomføres ytterligere undersøkelser for å kartlegge tilstand, og hvilke tiltak som eventuelt er nødvendige. |

Vanntett sjikt / membran i gulv og vegger - Sluk bad.

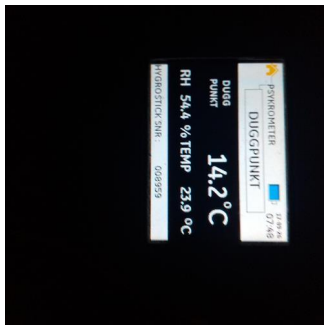
| | Utført kontroll i tilliggende konstruksjon | Det er foretatt hulltaking og utført fuktmåling med egnet instrument i veggkonstruksjon fra tilstøtende rom (i kjøkkenbenk). Målingen gir kun et øyeblikksbilde og kan endre seg f.eks. med årstider, fukt- og temperaturforhold. Relativ fuktighet ble målt til 54,2 prosent, ved 24,0 celsius med duggpunkt på 14,2 celsius. Det ble ikke registrert forhøyet fuktnivå. |

Utført kontroll i tilliggende konstruksjon -  
IMG\_20260917\_085944

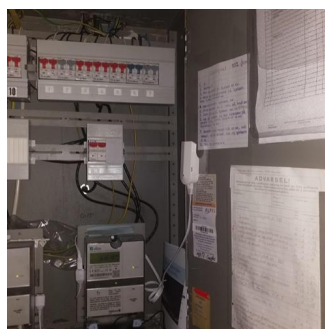
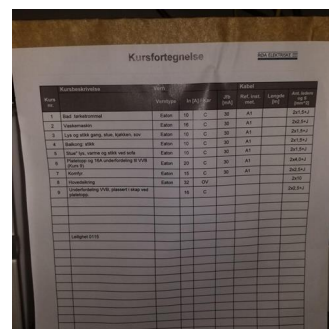
Ja. Det er registrert forhold som tyder på behov for at en kvalifisert elektrofaglig person gjennomfører en utvidet kontroll av det elektriske anlegget. Det er kun en slik tilleggsundersøkelse som kan gi en fullstendig oversikt over tilstanden, eventuelle feil og mangler, og hvilke tiltak som kan være nødvendige.
