# Tilstandsrapport

levert av Anticimex AS

Kjelsåsveien 188A  
0884 OSLO  
Gnr./Bnr.: 59/400  
Seksjonsnr. : 52  
Oslo kommune

Befaringsdato: 16.01.2026

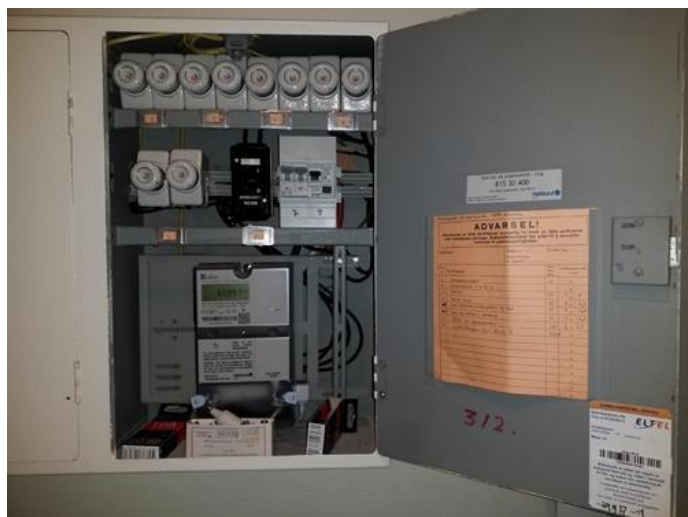
*Elektrisk anlegg - [Sikringsskap]*

Sikringsskap med automatsikringer plassert i felles trappeoppgang.

Det er ikke fremlagt dokumentasjon på det elektriske anlegget. Konsekvens er blant annet at det ikke kan dokumenteres hvem som har montert anlegget, og er et forskriftsmessig krav for dokumentasjon av det elektriske anlegget. Det er derfor registrert forhold som tyder på behov for at en kvalifisert elektrofaglig person gjennomfører en utvidet kontroll av det elektriske anlegget. Det er kun en slik tilleggsundersøkelse som kan gi en fullstendig oversikt over tilstanden, eventuelle feil og mangler, og hvilke tiltak som kan være nødvendige.
