# Tilstandsrapport

levert av Anticimex AS

Sofies gate 7  
0170 OSLO  
Gnr./Bnr.: 217/290  
Andelsnr. : 22  
Oslo kommune

Befaringsdato: 30.01.2026

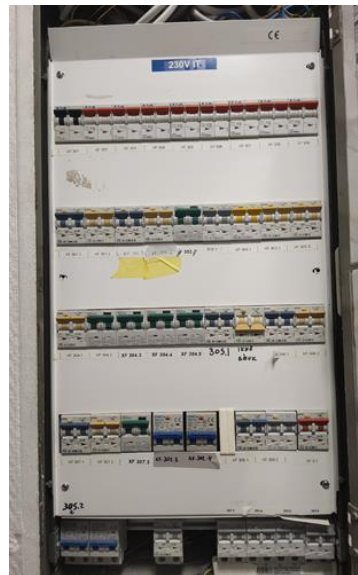
Elektrisk anlegg - [Sikringsskap]

Sikringsskap med automatsikringer er plassert i felles gang.
