# Tilstandsrapport

Boligbygg med flere boenheter

Carl Konows gate 18, 5162 LAKSEVÅG

Befaringsdato: 21.08.2026

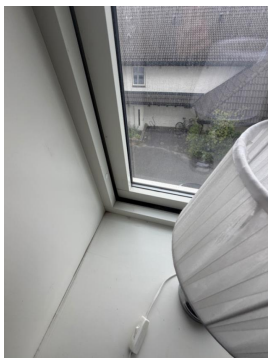
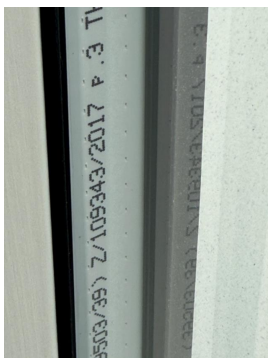
### TG 1 Vinduer og takvinduer/takluker/overlys

Vinduene er malte med 2-lags glass.

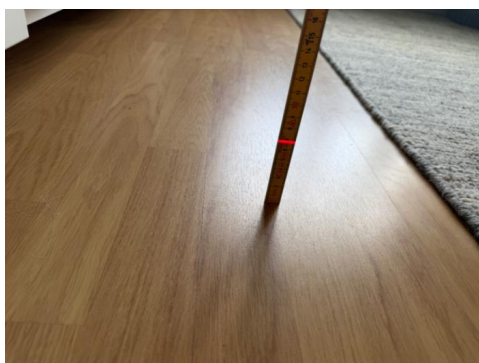
Etasjeskillet og de bærende konstruksjonene er av betong. Det er målt ca. 12 mm høydeforskjell på gulv i stue i hovedetasje over en lengde på ca 2 m.

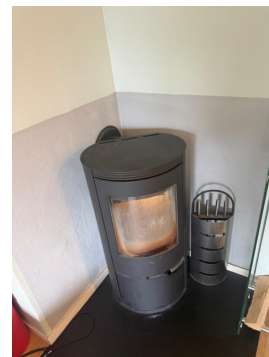
Det er ikke registrert synlige skader ved befarings, men pipens innvendige tilstand lar seg ikke kontrollere fullt ut uten særskilt inspeksjon. Forholdet gis tilstandsgrad TG2.

- Det anbefales kontroll av pipe utført av kvalifisert fagperson eller feiervesen, herunder vurdering av røykløp og tetthet. Ved behov må utbedring eller rehabilitering av pipe påregnes for å tilfredsstille gjeldende brannsikkerhetskrav.

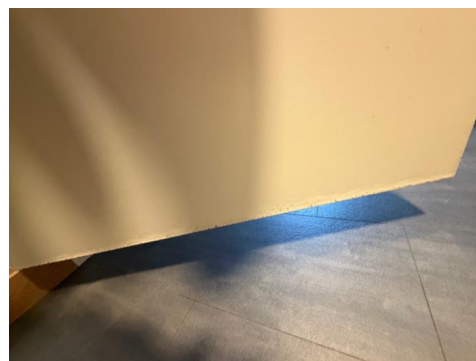
## TG 2 Innvendige dører

Videre er det registrert svelling i nedre del av baderomsdør, noe som typisk kan relateres til fuktpåvirkning over tid.

- Det anbefales normalt vedlikehold av overflater samt kontroll av baderomsdøren for å begrense videre fuktpåvirkning. Ved behov bør skadet dørblad repareres eller skiftes ut. Utskifting av innvendige dører må påregnes over tid som følge av normal aldring og slitasje.

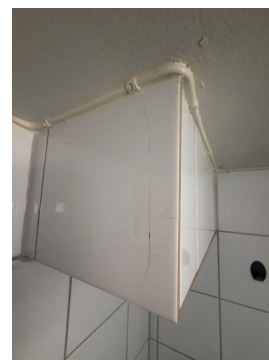
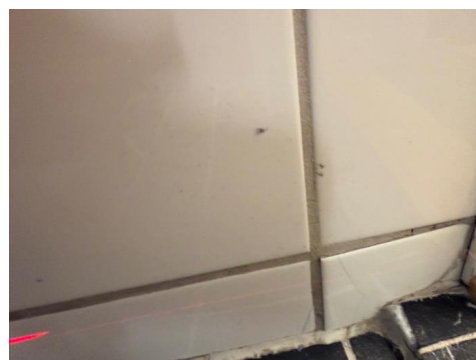
- Det er påvist sprekker i fliser.
- Det er påvist at noen fliser har bom (hulrom under).

- Riss/sprekker i fliser kan indikere bakenforliggende fuktskader, og konstruksjonen bør observeres jevnlig for å vurdere utvikling.
- Sprekker i fliser kan føre til at fukt trenger inn bak flislaget, noe som kan gi skjulte fuktskader, muggvekst og redusert levetid på konstruksjonen.
- Bom (hulrom) under fliser indikerer at de ikke er godt nok festet, noe som øker risikoen for at fliser løsner eller sprekker. Dette kan også gi åpninger for fuktinntrengning og på sikt føre til skader i underliggende konstruksjon.
- Det anbefales å fjerne fliser med bom og kontrollere underlaget for feil eller mangler. Deretter bør flisene legges på nytt med korrekt lim og metode i henhold til gjeldende standarder. Eventuelle underliggende skader må utbedres før ny montering.

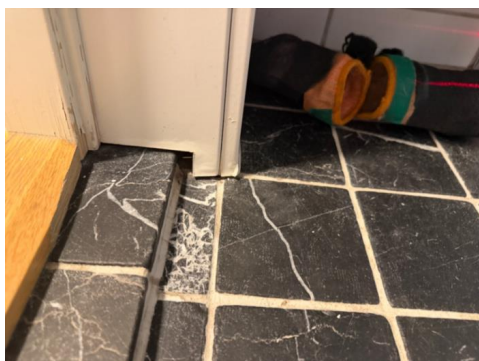
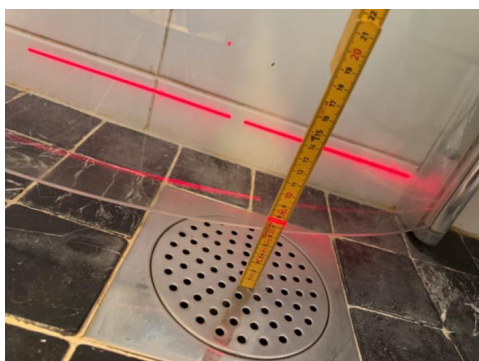
### TG 2 Overflater gulv

- Det er registrert svelling og begynnende nedbrytning i nedre del av dørforing/listverk mot gulv. Skaden vurderes å være forårsaket av gjentatt fukt-/vannpåvirkning. Foringen består av fuktømfintlig materiale og er ført ned mot flislagt gulv uten tilfredsstillende beskyttelse mot fukt.

Løsningen vurderes som lite robust i et område hvor det må påregnes periodisk vannbelastning. Fortsatt fuktpåvirkning vil kunne medføre ytterligere svelling og nedbrytning av materialet.

TG2 settes på bakgrunn av registrert fuktpåvirkning og materialskade på dørforingen.

- Selv om bom eller hullyd ikke alltid er et umiddelbart problem, bør det overvåkes nøye før eventuell utvikling i sprekker i flisfuger e.l. oppstår. Dersom slik utvikling oppstår, bør det iverksettes tiltak for å begrense videre skade.

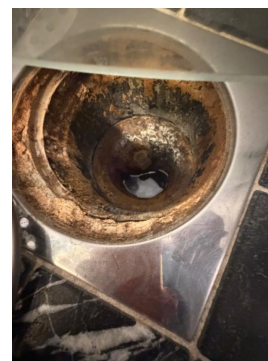
## TG 2 Vanntett sjikt, membran og sluk

- Konsekvensen er at membranens tilstand og tetthet er usikker som følge av alder og manglende dokumentasjon, noe som øker risikoen for skjulte fuktskader og kan medføre behov for nærmere undersøkelser og eventuell rehabilitering av våtrommet.

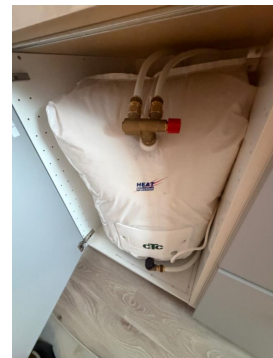
- Innvendige vannledninger er hovedsakelig utført i kobber og er ca. [XX] år gamle. Det ble ved befaring ikke registrert synlige tegn til lekkasjer eller andre forhold som indikerer funksjonssvikt på tilgjengelige deler av anlegget.

Røranlegget har imidlertid oppnådd en alder hvor det må påregnes økt behov for ettersyn og vedlikehold. Med økende alder øker også risikoen for aldersrelaterte svekkelser og lekkasjer i rør, skjøter og koblinger. Skjulte rørføringer lar seg ikke kontrollere ved en ordinær visuell befaring.

- Det er ikke registrert forhold som tilsier behov for umiddelbare tiltak. Det anbefales jevnlig kontroll av synlige rørføringer, skjøter og koblinger med tanke på lekkasjer, korrosjon eller andre svekkelser. På bakgrunn av anleggets alder bør det påregnes økt vedlikeholdsbehov og eventuell utskifting av deler av røropplegget over tid.
