# Tilstandsrapport

Boligbygg med flere boenheter

Nedre Blekeveien 16, 5003 BERGEN

Befaringsdato: 16.02.2026

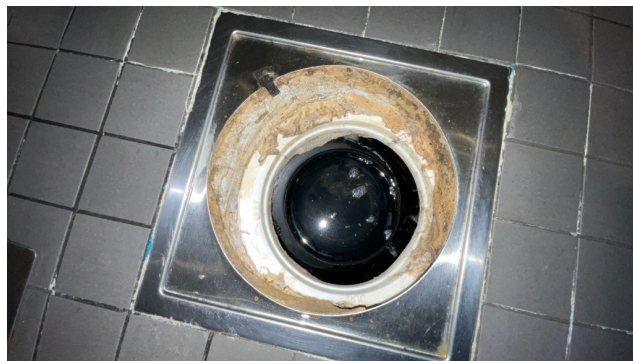
Sluk av plast.

Ukjent tettesjikt/membran.

Bilde viser sluk.

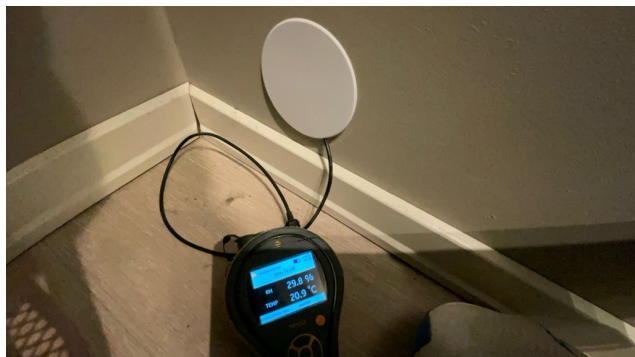
Fuktmåling ble foretatt i eksisterende hull i entré uten å avdekke unormale forhold i konstruksjonen. Det er målt relativ luftfuktighet (RF) på 29,8 % ved 20,9 °C. Trefukt var ikke målbar (trefukt er ikke målbar under 6,2 vektprosent).

Bilde viser måling av luftfuktighet (RF)
