# Tilstandsrapport

Tomannsbolig

Karlsmarka 42, 5252 SØREIDGREND

Befaringsdato: 19.02.2026

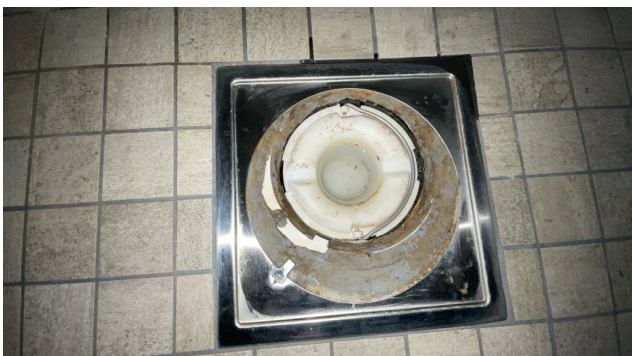
- Det er påvist avvik i fallforhold til sluk i forhold til krav i forskrift på byggetidspunktet. Til tross for avviket i fall/høydeforskjell til sluk, vil gulvet fortsatt kunne lede vann mot sluket, men med redusert effektivitet. Dette kan potensielt øke risikoen for vannansamling i enkelte områder av badet. Vær oppmerksom ved bruk. For å lukke avviket må gulvet bygges om, for å få riktig fall til sluk. Det vil imidlertid sjelden være økonomisk rasjonelt som et enkeltstående tiltak. Ved en eventuell renovering, påse at badet bygges med riktig fall til sluk.

Bilde viser sluk

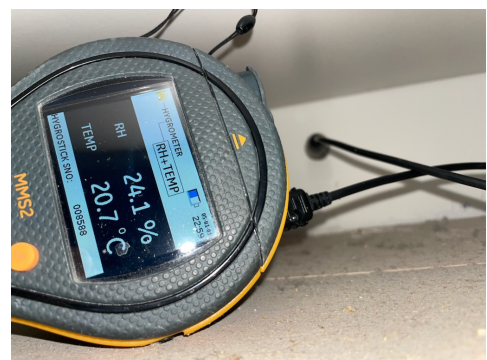
Det er målt relativ luftfuktighet (RF) på 24,1 % ved 20,7 °C. Trefukt var ikke målbart (trefukt er ikke målbart under 6,2 vektprosent).

Bilde viser måling av luftfuktighet (RF)

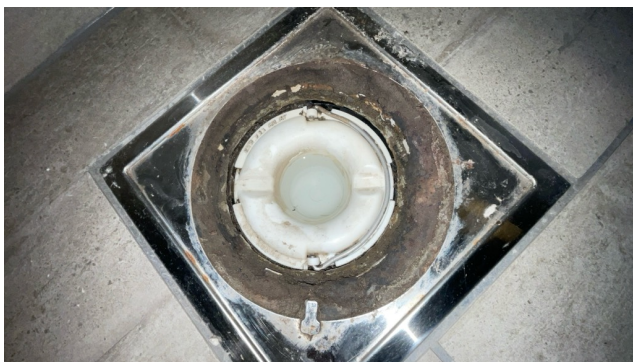
Bilde viser sluk

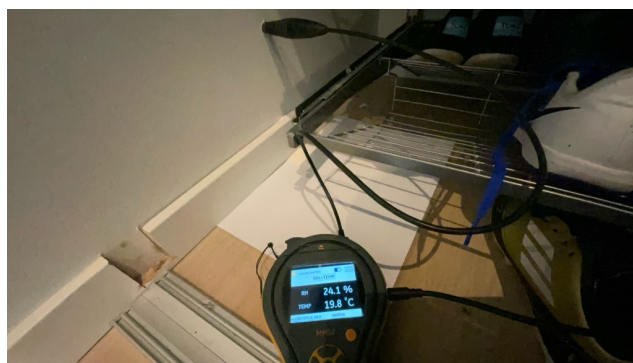
Det er målt relativ luftfuktighet (RF) på 24,1 % ved 19,8 °C. Trefukt var ikke målbart (trefukt er ikke målbart under 6,2 vektprosent).

Bilde viser måling av luftfuktighet (RF)

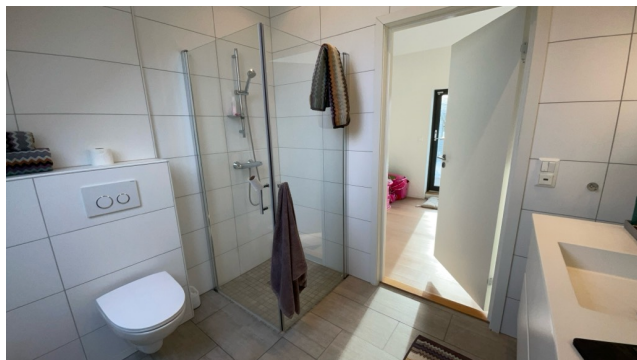
- Det er dør med ikke fuktbestandige materialer i våtsonen (ved vask, dusj, badekar, osv.), løsningen eller byggematerialet er uegnet. Dersom det ikke gjøres tiltak, kan dette medføre oppfukning, oppsvelling og forringelse av materialer over tid og fuktskader på tilstøtende konstruksjoner. Uegnede materialer må fuktbeskyttes/utskiftes.

Bilde viser dør i våtsone.

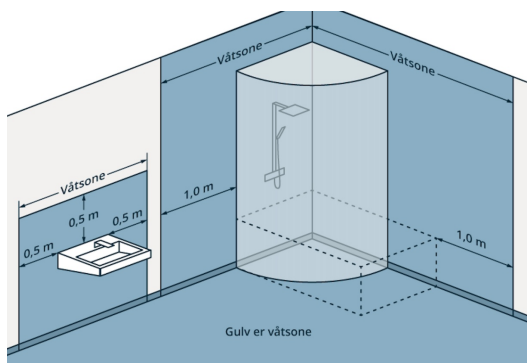
Bildet illustrerer våtsoner.

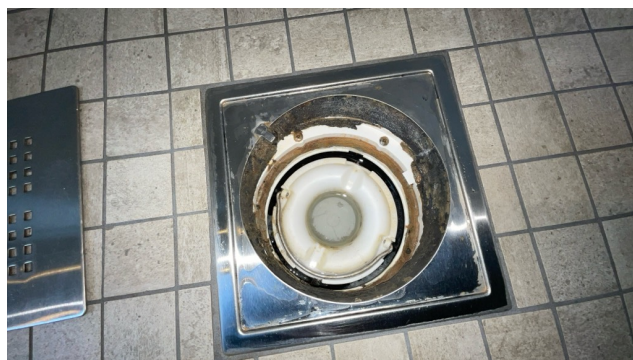
- Det er avvik:
  - Det er påvist avvik i fallforhold til sluk i forhold til krav i forskrift på byggetidspunktet. Lokalt fall i dusj, øvrige deler av gulvet er tilnærmet flatt. Et bad med manglende/ redusert fall til sluk blir mindre funksjonelt og sikkert for brukeren. Dette kan medføre stående vann på gulvet, vann som ikke ledes effektivt til sluket, økt risiko for at vann renner ut av rommet og redusert sklisikkerhet på gulvet. Vær ekstra oppmerksom ved bruk. Dersom avviket skal lukkes må gulv bygges på nytt med riktig fall. Dette vil i mange tilfeller bety at vegger også må bygges på nytt for å sikre en fagmessig overgang i tettesjikt mellom gulv og vegg. Det vil imidlertid sjelden være økonomisk rasjonelt som et enkeltstående tiltak. Ved en eventuell renovering, påse at badet bygges med riktig fall til sluk.

Bilde viser sluk

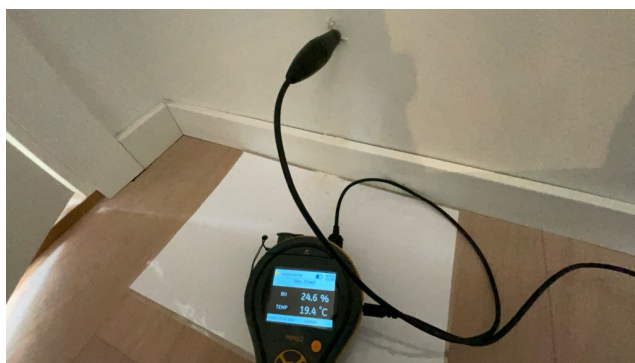
Det er målt relativ luftfuktighet (RF) på 24,6 % ved 19,4 °C. Trefukt var ikke målbart (trefukt er ikke målbart under 6,2 vektprosent).

Bilde viser måling av luftfuktighet (RF)
