Tilstandsrapport

Tomannsbolig

Karlsmarka 42, 5252 SØREIDGREND

Befaringsdato: 19.02.2026

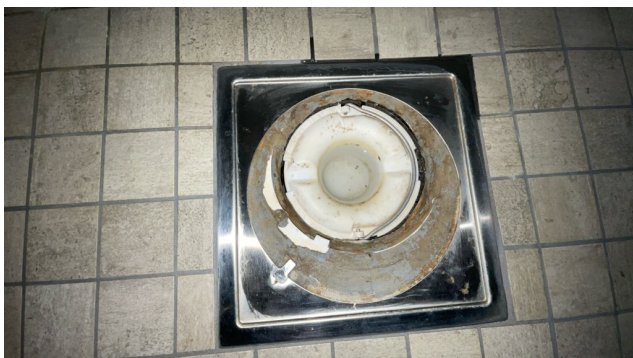
1.ETG. > BAD

- Det er påvist avvik i fallforhold til sluk i forhold til krav i forskrift på byggetidspunktet. Til tross for avviket i fall/høydeforskjell til sluk, vil gulvet fortsatt kunne lede vann mot sluket, men med redusert effektivitet. Dette kan potensielt øke risikoen for vannansamling i enkelte områder av badet. Vær oppmerksom ved bruk. For å lukke avviket må gulvet bygges om, for å få riktig fall til sluk. Det vil imidlertid sjelden være økonomisk rasjonelt som et enkeltstående tiltak. Ved en eventuell renovering, påse at badet bygges med riktig fall til sluk.

Bilde viser sluk

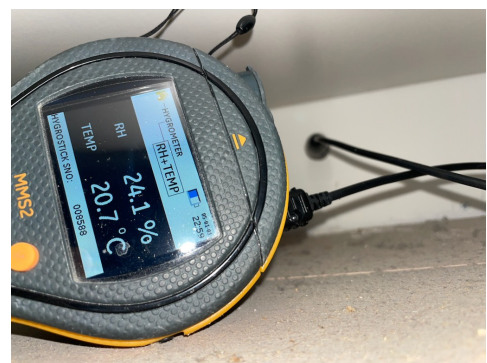
1.ETG. > VASKEROM

Det er målt relativ luftfuktighet (RF) på 24,1 % ved 20,7 °C. Trefukt var ikke målbar (trefukt er ikke målbar under 6,2 vektprosent).

Bilde viser måling av luftfuktighet (RF)

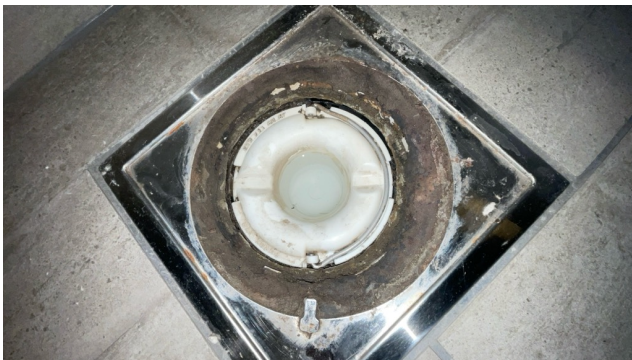
1.ETG. > VASKEROM

Bilde viser sluk

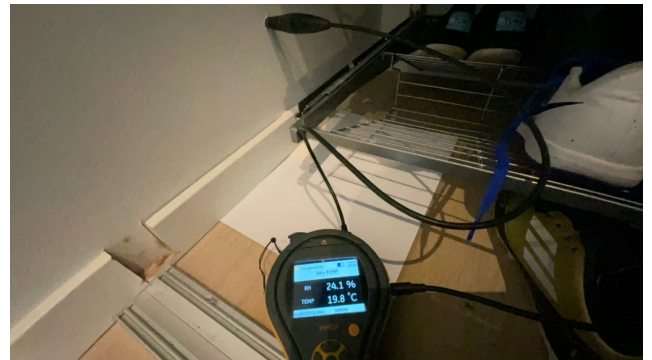
2.ETG. > BAD

Det er målt relativ luftfuktighet (RF) på 24,1 % ved 19,8 °C. Trefukt var ikke målbar (trefukt er ikke målbar under 6,2 vektprosent).

Bilde viser måling av luftfuktighet (RF)

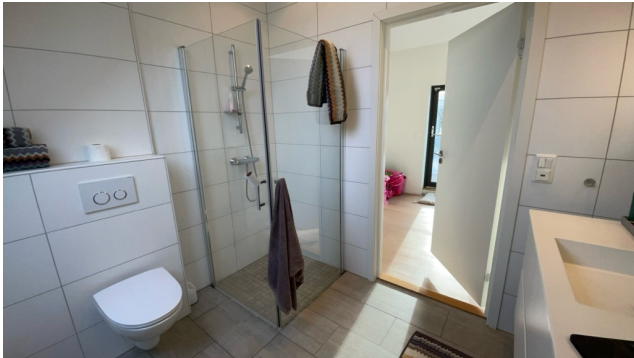
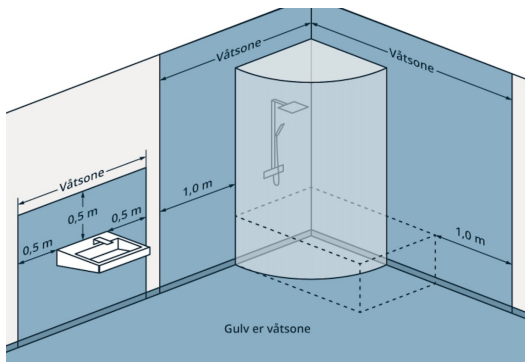
2.ETG. > BAD

- Det er dør med ikke fuktbestandige materialer i våtsonen (ved vask, dusj, badekar, osv.), løsningen eller byggematerialet er uegnet. Dersom det ikke gjøres tiltak, kan dette medføre oppfuktning, oppsvelling og forringelse av materialer over tid og fuktskader på tilstøtende konstruksjoner. Uegnede materialer må fuktbeskyttes/utskiftes.

Bilde viser dør i våtsone.

Bildet illustrerer våtsoner.

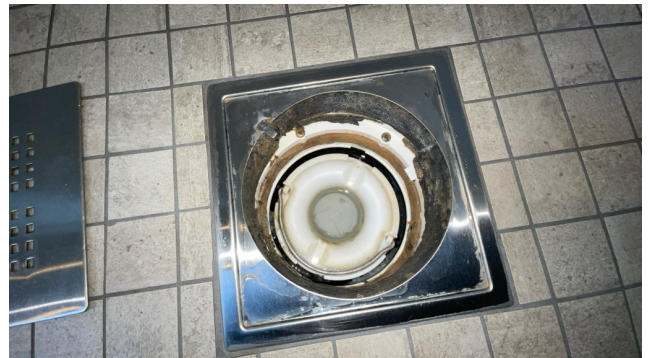
2.ETG. > BAD

- Det er påvist avvik i fallforhold til sluk i forhold til krav i forskrift på byggetidspunktet. Lokalt fall i dusj, øvrige deler av gulvet er tilnærmet flatt. Et bad med manglende/ redusert fall til sluk blir mindre funksjonelt og sikkert for brukeren.

Bilde viser sluk

Dette kan medføre stående vann på gulvet, vann som ikke ledes effektivt til sluket, økt risiko for at vann renner ut av rommet og redusert sklisikkerhet på gulvet. Vær ekstra oppmerksom ved bruk. Dersom avviket skal lukkes må gulv bygges på nytt med riktig fall. Dette vil i mange tilfeller bety at vegger også må bygges på nytt for å sikre en fagmessig overgang i tettesjikt mellom gulv og vegg. Det vil imidlertid sjelden være økonomisk rasjonelt som et enkeltstående tiltak. Ved en eventuell renovering, påse at badet bygges med riktig fall til sluk.

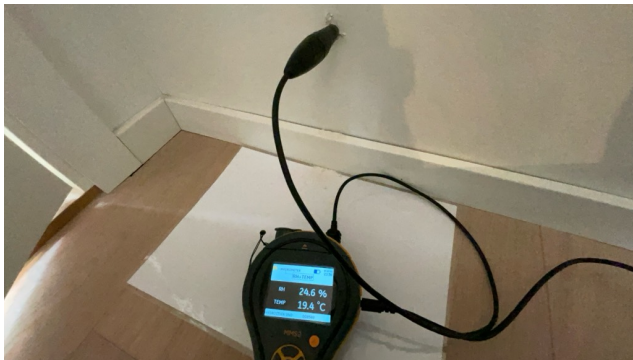
KJØKKEN

Det er målt relativ luftfuktighet (RF) på 24,6 % ved 19,4 °C. Trefukt var ikke målbart (trefukt er ikke målbart under 6,2 vektprosent).

Bilde viser måling av luftfuktighet (RF)
