# Tilstandsrapport

📍 Schweigaards gate 92 A, 0656 OSLO

# gnr. 233, bnr. 418

# Andelsnummer 8

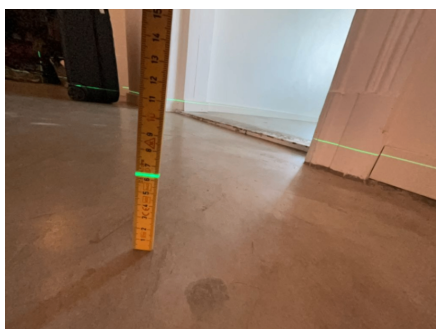
Høydeforskjell (stue/kjøkken)

Totalt avvik på 20 mm i stue/kjøkken.

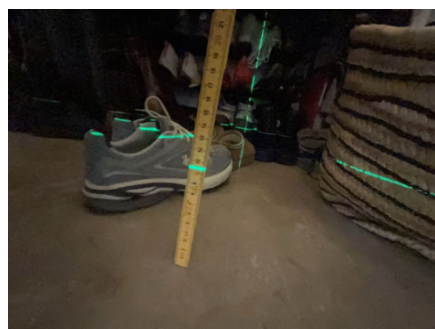
Høydeforskjell (entré)

Totalt avvik på 40 mm i entré.

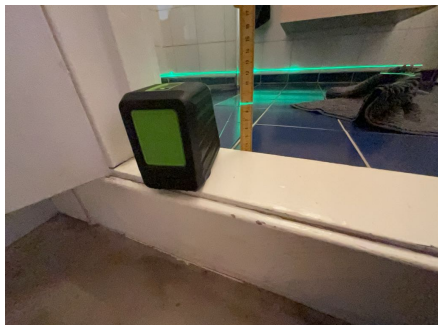
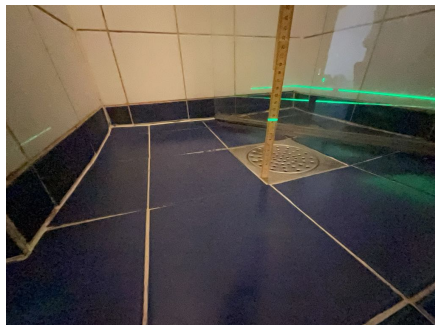
Høydeforskjell

- Det er påvist at flisfuger har riss/sprekker.
- Det er påvist at høydeforskjell fra topp slukrist til gulv/synlig topp membran ved dørterskel er mindre enn 25 mm.
- Det er påvist at noen fliser har bom (hulrom under).

Til tross for avviket i fall/høydeforskjell til sluk, vil gulvet fortsatt kunne lede vann mot sluket, men med redusert effektivitet. Våtrommet fungerer med dagens fallforhold.

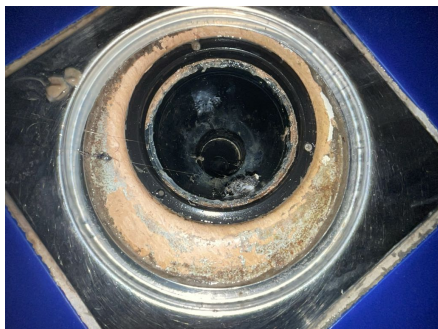
Eldre tettesjikt kan miste sin vanntettende funksjon, noe som kan føre til vannlekkasjer og fuktskader i konstruksjonen.

Manglende skrue i klemring kan medføre redusert tetthet rundt sluket og økt risiko for vannlekkasje til underliggende konstruksjoner. Forholdet bør utbedres ved montering av korrekt skrue og kontroll av tetting for å sikre at slukforbindelsen er tett og funksjonell.

Det bør monteres badekar/dusjkabinett, hvor vannet ledes direkte til sluk, kan redusere risikoen for fuktskader, men erstatter ikke behovet for nytt tettesjikt/membran.

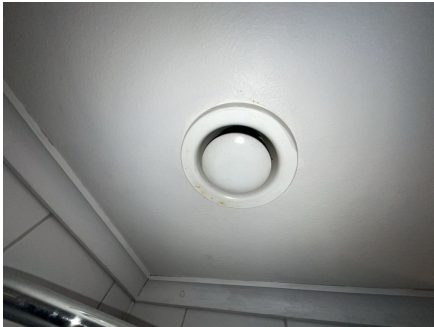
Ventil

I henhold til NS3600 gis det uansett tilstandsgrad 2 på naturlig ventilasjon da det ikke tilfredsstiller dagens krav til avtrekksløsning.

Dårlig ventilasjon på et våtrom kan føre til konsekvenser som fuktskader og muggvekst.

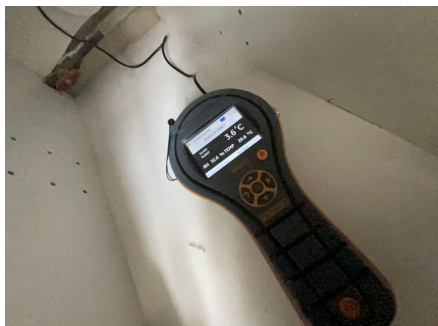
Fuktmåling

Det er ikke påvist skader eller målt høye verdier.

Bunnsvill er ikke tilgjengelig i borehullet. Det er derfor valgt å måle relativ luftfuktighet i veggen. Det ble ikke konstatert fukt ved måling.

Badet er over forventet brukstid. Særlig fuktutsatt konstruksjon.

Det er grunn til overvåkning av denne bygningsdelen for å sikre mot skader og følgeskader. Jevnlige undersøkelser anbefales.

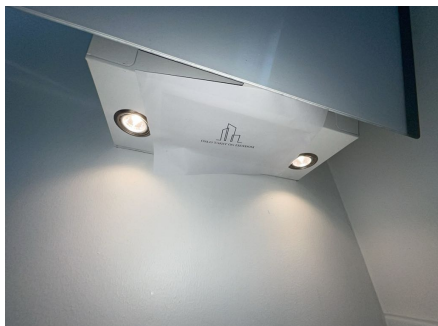
Papirtest

Borettslag/sameier tillater vanligvis ikke tilkobling til felles anlegg eller kanal ut i yttervegg. Men i henhold til NS3600 gis det uansett tilstandsgrad 2 på kjøkkenventilator med kun kullfilter.

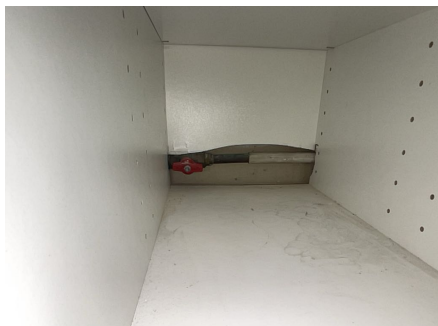
Stoppeventil

Avviket indikerer redusert gjenværende levetid og økt usikkerhet knyttet til anleggets tilstand. Det er per i dag ikke behov for utbedringstiltak, da anlegget fungerer som forutsatt. Tiltak på sikt kan likevel ikke utelukkes.

Vanninstallasjoner utført uten bruk av rørlegger kan være feilmontert som kan føre til skader. Anlegget bør kontrolleres av autorisert rørlegger, og eventuelle feil bør utbedres for å sikre forskriftsmessig utførelse.

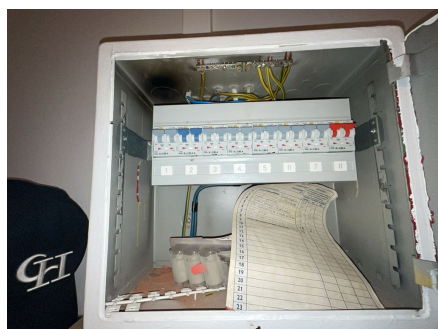
Sikringsskap

Det er ukjent hva eier/tidligere eiere har gjort og det er ukjent om arbeider er utført i tråd med regler.

Det anbefales derfor en utvidet el-kontroll. El-kontrollen kan påvise feil/mangler på anlegget takstingeniøren ikke kan ha funnet ved visuell besiktigelse.
