Befaringsdato: 27.10.2025

Rapportdato: 05.11.2025

Adresse	Vestlundveien 24B
Postnummer	5145
Sted	FYLLINGSDALEN
Kommunenavn	Bergen
Gårdsnummer	25
Bruksnummer	447
Seksjonsnummer	13
Andelsnummer	—
Festenummer	—
Bygningsnummer	300477043
Bruksenhetsnummer	H0304
Merkenummer	Energiattest-2025-243280
Dato	30.12.2025

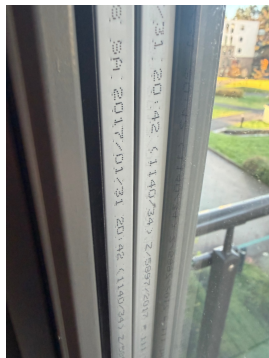
! TG 2 Vinduer - 2

Bygningen har aluminiumsvinduer med 3-lags glass.

Det er registrert sprekk i glasset i et vindu med 3-lags isolerglass fra 2017. Skaden medfører redusert funksjon og isolasjonsevne, og det er risiko for at glasset kan sprekke videre over tid. Dette kan føre til kondens eller dugg mellom glasslagene, samt økt varmetap. Skaden påvirker også vinduets estetiske og sikkerhetsmessige kvalitet.

Det anbefales å skifte ut det sprukne vinduet. Skaden er meldt inn som reklamasjon til styret av eier. Ifølge eier skyldes sprekkdannelsen bevegelser i byggets fundament og grunnmur, som har medført setningsskader og påført belastning på vinduskonstruksjonen. Dette er opplyst å være en pågående sak mellom styret og utbygger.

Inntil forholdet er avklart og eventuelle reparasjoner eller erstatninger er gjennomført, bør vinduet følges opp for videre utvikling av skadeomfang. Dersom reklamasjon ikke fører fram, bør vindusenheten skiftes ut av fagperson for å sikre forskriftsmessig funksjon, tetthet og isolasjonsevne.

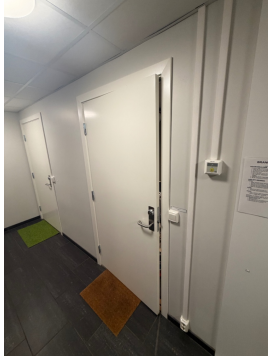
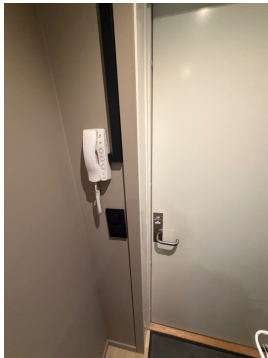
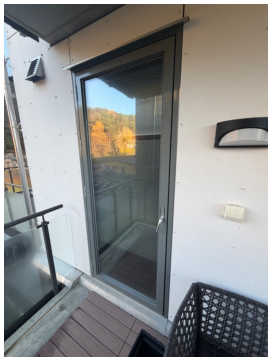
! TG 1 Dører

Boligen har felles adkomstdør med tilkoblet dørtelefon.

Det bør på generelt grunnlag påregnes at dører har behov for justering med jevne mellomrom.

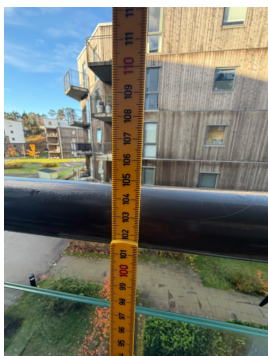
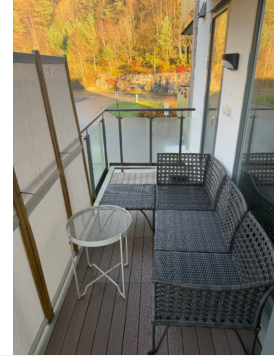
TG 1 Balkonger, terrasser og rom under balkonger

Terrasse i betongkonstruksjon, med adgang fra stue, ca. m². Rekkverkshøyden er målt til 105 cm. Dette er utført etter byggetidspunkts krav. Det er ikke krav om utbedring av rekkverkshøyde opp til dagens forskriftskrav.

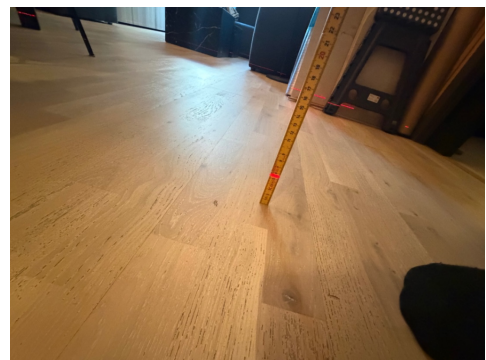
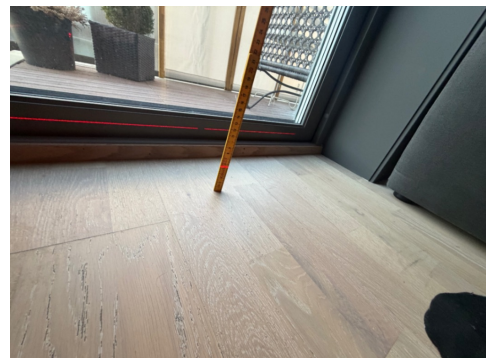
TG 1 Etasjeskille/gulv mot grunn

Etasjeskiller er av betongdekke. Det er målt ca 8 mm høydeforskjell på gulv i hovedetg over en lengde på ca 2 m. Normal bruks og slitasjegrad.

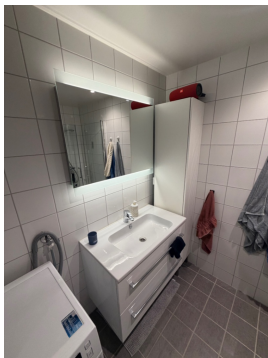
ETASJE 3 > BAD

! TG 1 Overflater vegger og himling

- Det er påvist sprekker i fliser.

- Skadet flis er i et område hvor den kun utgjør et estetisk avvik.

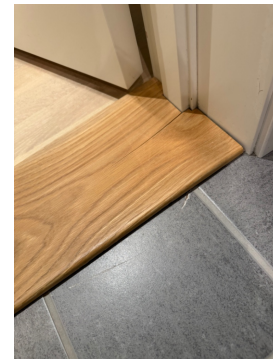
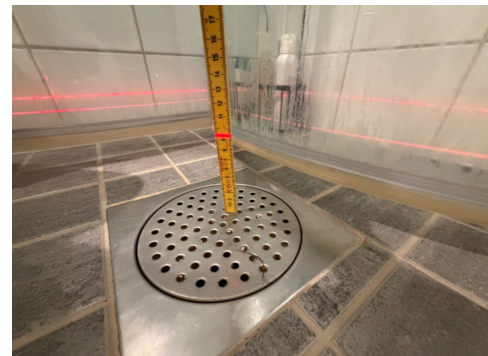
Det er registrert en sprukket gulvflis ved dørterskelen på badet. Skaden fremstår som lokal, og det er ikke observert tegn til fuktopptrekk eller misfarging i området. Sprekker i enkeltfliser kan oppstå som følge av punktbelastning, bevegelser i underlaget, eller små setninger i konstruksjonen over tid. Flisen ligger i et område som er utsatt for bevegelse og belastning ved døråpning, noe som kan ha bidratt til skaden.

Det anbefales å skifte ut den sprukne flisen for å opprettholde en tett og funksjonell våtromsoverflate. Arbeidet bør utføres av fagperson for å unngå skade på membranen under flisen.

Kostnadsestimat: Under 20 000

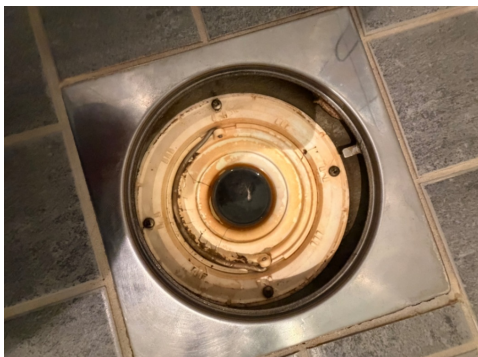
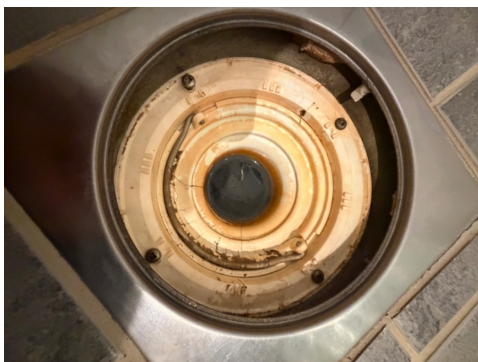
! TG 1 Sluk, membran og tettesjikt

Det er plastsluk og smøremembran med ukjent utførelse.

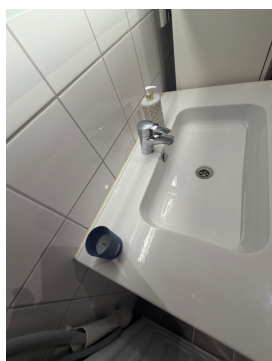
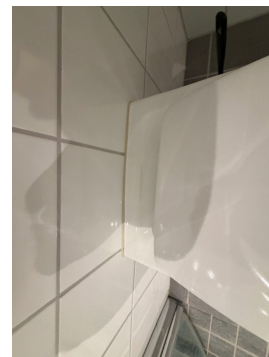
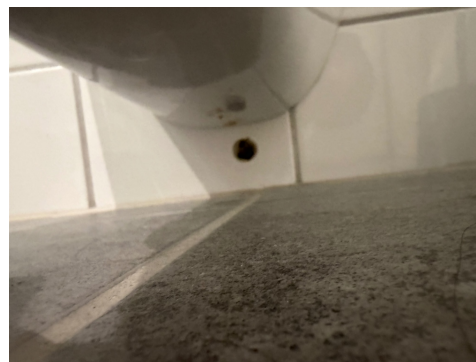
! TG 1 Sanitærutstyr og innredning

Rommet har innredning med nedfelt servant, veggmontert toalett, dusjvegger/hjørne og opplegg for vaskemaskin. Funksjon på vanntrykk og avløp er undersøkt, og er funnet tilfredsstillende.

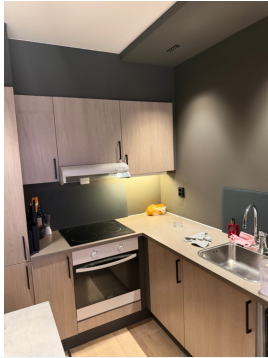
ETASJE 3 > STUE/KJØKKEN

Kjøkkenet har innredning med glatte fronter. Benkeplaten er av laminat. Det er kjøl/fryseskap, oppvaskmaskin, platetopp og komfyrvakt. Kjøkkeninnredningen er fra nyere tid og har en normal brukslitasje iht. alder. Det er under befaringsen benyttet fuktindikator og utført fuktsøk på utsatte punkter. Fuktsøk gjennomført i kjøkkenskap under vask, ved kjøleskap og oppvaskmaskin.

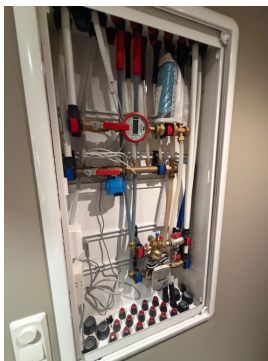
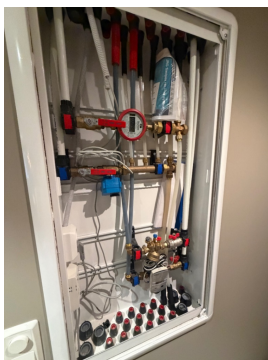
Det er besiktiget i rørskap.

Funksjon på vanntrykk og avløp er undersøkt, og er funnet tilfredsstillende.

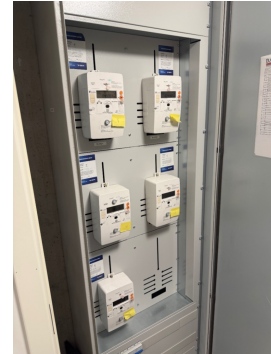
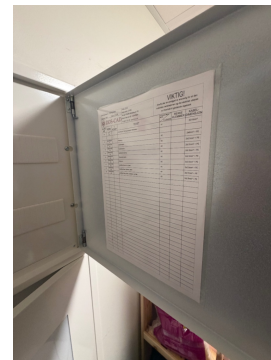
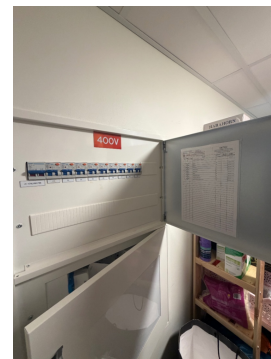
EL- OPPVARMING: panel ovner og varmepumpe .

El. varmekabler på bad

! TG 0 Utstyr for varsling og slukking av brann

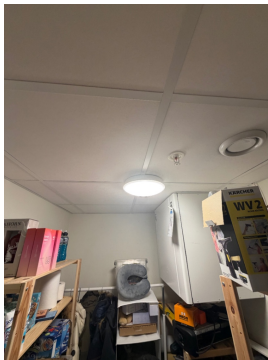
1. Er det mangler for brannslukningsutstyr i boligen iht. forskriftskrav på søknadstidspunktet, men minst Byggeforskrift 1985?
Nei
2. Er det skader på brannslukkingsutstyr eller er apparatet eldre enn 10 år?
Nei
3. Er det mangler på røykvarsler i boligen iht. forskriftskrav på søknadstidspunktet, men minst Byggeforskrift 1985?
Nei
4. Er det skader på røykvarslere?
Nei
