# Tilstandsrapport

levert av Anticimex AS

Grønlandsleiret 75  
0190 OSLO  
Gnr./Bnr.: 230/110  
Seksjonsnr. : 15  
Oslo kommune

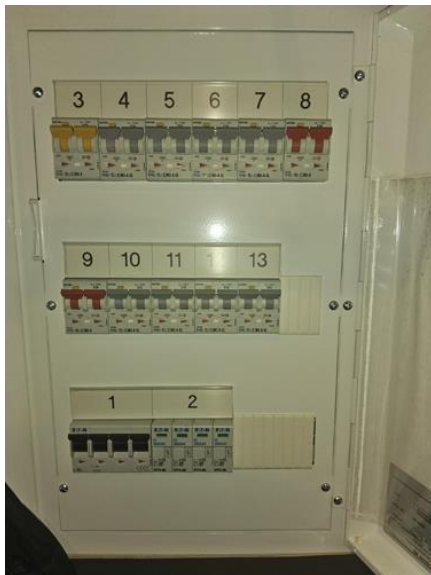
Beskrivelse - [Sikringskap ]

Sikringsskap med automatsikringer er plassert i entré.

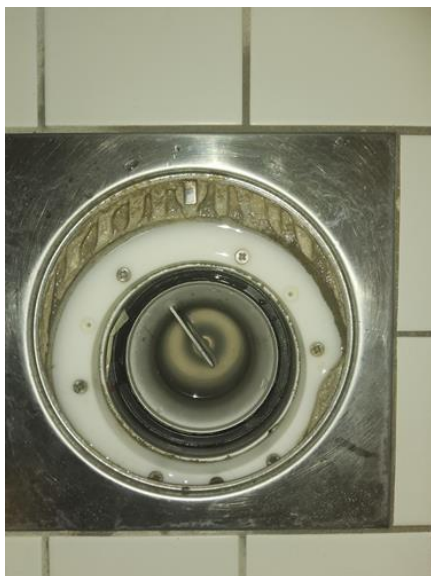
Kommentar - [Sluk bad]

| | | Membran, tettesjikt og overgang til sluk. | Det er ikke mulig å utføre en fullverdig inspeksjon av utførelse med tanke på klemring og tettesjikt, grunnet flislim og plassering av slukrist. Selv om det ikke er observert synlige tegn på feil, kan skjulte/bakenforliggende feil/skader utelukkes. TG2 er satt for å belyse risiko. |
