# Tilstandsrapport

📍 Selma Ellefsens vei 3 G, 0581 OSLO

# gnr. 122, bnr. 501

# Andelsnummer 302

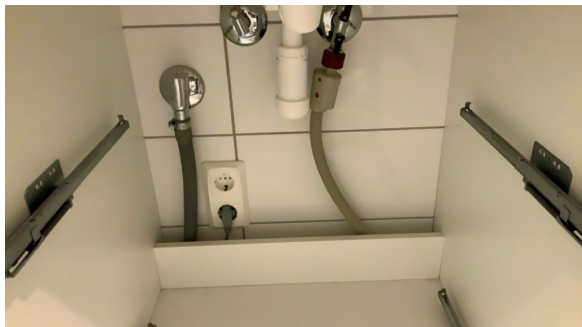
Rommet er utstyrt med innredning med nedfelt servant, heldekkende benk, veggmontert toalett, dusjvegger/hjørne samt opplegg for vaskemaskin og tørketrommel.

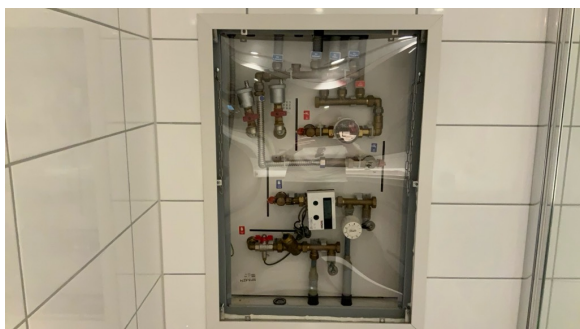
Røropplegg i boligen med rør i rør system. Prinsippet med rør i rør system er følgende: Vannrørene (innerrør) føres inni varerør, noe som gjør det mulig å trekke ut og skifte vannrørene uten bygningstekniske inngrep. Man legger rør-i-rør fra utstyr eller utstyrsgupper tilbake til et sentralt plassert fordelerskap. Varerørene skal gi sikker bortledning av eventuelle lekkasjer, og lede lekkasjevannet til fordelerskapet før det synliggjøres og går videre til sluk i rom med vanntett gulv, typisk badetrom.

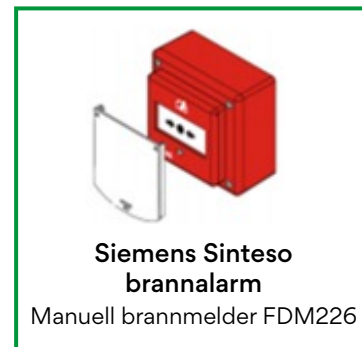
**Melderer aktiveres ved å trykke tommelen mot midten av plastplaten i fronten!**

Dersom det er en reell brann og alarmen ikke utløses inne i leiligheten, eller fellesanlegget, kan den manuelle melderer ved rømningsdører aktiveres!

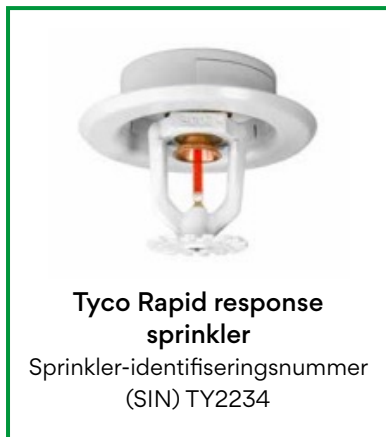
Sprinkler montert i himling på bad.

**NB! Heng aldri noe i sprinklerhodet!**

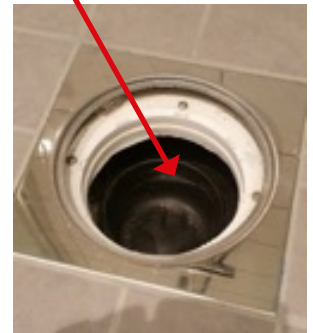
Bunn av sluk

Sluk på bad må rengjøres jevnlig.

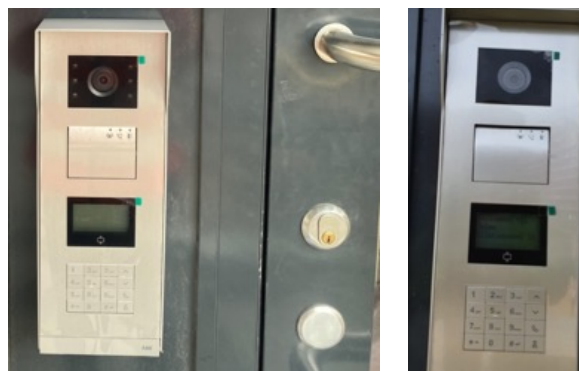
1 stk. ringetablå ved hver hovedinngangsdør for kommunikasjon mellom leilighet og ute. For å ringe på kan enten leilighetens nummer tastes inn eller velges ved å bla gjennom listen for å finne riktig leilighetsnummer.

*UTE ved inngangsdør trapperom.*

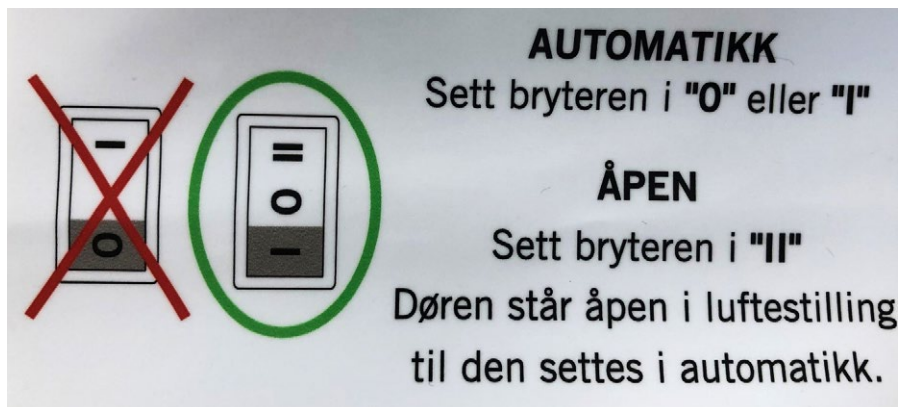
På automatikken over døren (se bildet) er det to små brytere.

Ved å sette bryteren med tre valg i posisjon II, vil døren bli stående åpen.

Husk å sette bryter tilbake til O eller I etter at man er ferdig.
