# Tilstandsrapport

Boligbygg med flere boenheter

Fantoftvegen 16 B, 5072 BERGEN

Oppdragsnr.: 22601-1198

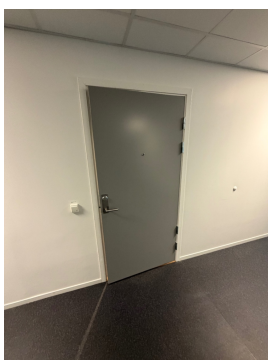
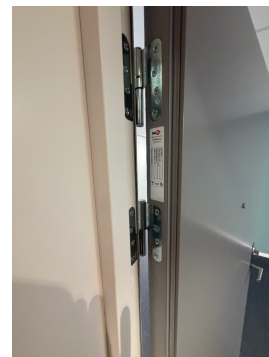
Boligen har felles adkomstdør med tilkoblet dørtelefon.

Entrédør med brannklasse B-30 og malt balkongdør med aluminium ytterbekledning.

Det bør på generelt grunnlag påregnes at dører har behov for justering med jevne mellomrom.

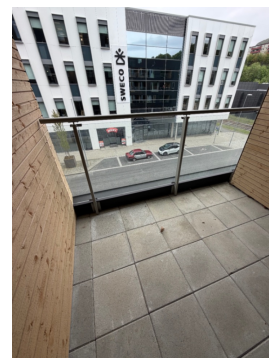
Balkong i antatt betongkonstruksjon, med adkomst fra stue, ca. 7,1 m².  
Rekkverkshøyden er målt til 121 cm.

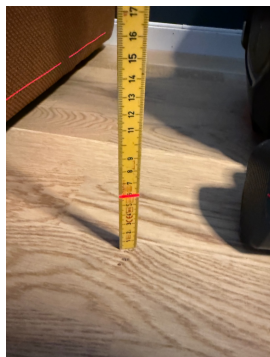
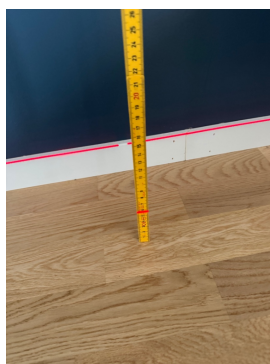
Innvendig er det gulv av parkett.  
Veggene har malte plater.  
Innvendige tak har malte plater.

Innvendige overflater bestående av vegger, tak og gulv fremstår med normal bruksslitasje i form av mindre merker og slitasje i overflater. Slitasjen vurderes å være i tråd med forventet påvirkning som følge av normal bruk over tid. Forholdet anses å være av kosmetisk karakter og har begrenset betydning for konstruksjon eller funksjon.

Forholdet gis tilstandsgrad TG1.

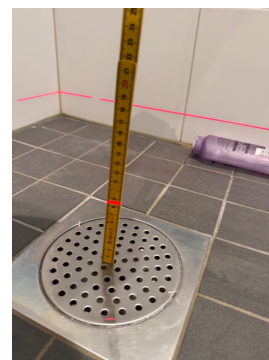
Gulvet er flislagt.  
Rommet har elektriske varmekabler.

Baderomsgulvet er vurdert med fokus på fallforhold mot sluk.  
Det er målt ca. 28 mm høydeforskjell fra topp slukrist til gulv ved dørterskel.  
Høyde fra gulv og topp dørterskel er målt til 25 mm

Etter dagens anbefalte løsninger for våtrom bør høydeforskjellen normalt være minimum 25 mm for å sikre at vann ledes til sluk og for å redusere risiko for at vann kan renne ut av våtrommet.

På bakgrunn av dette gis forholdet tilstandsgrad TG1.

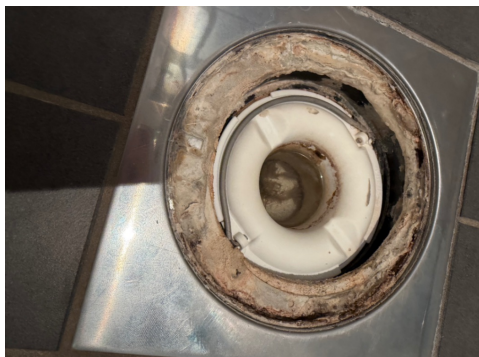
Det er plastsluk og smøremembran med ukjent utførelse.

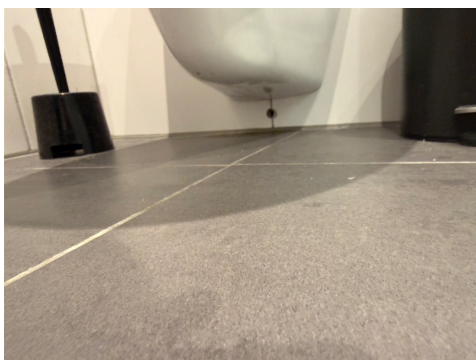
Rommet har innredning med nedfelt servant, veggmontert toalett, dusjvegger/hjørne og opplegg for vaskemaskin.

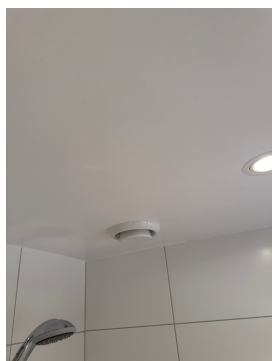
Det er balansert ventilasjon.

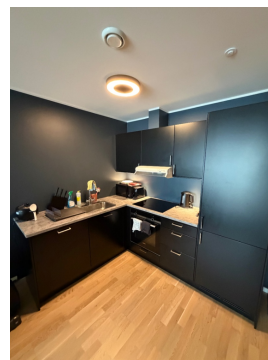
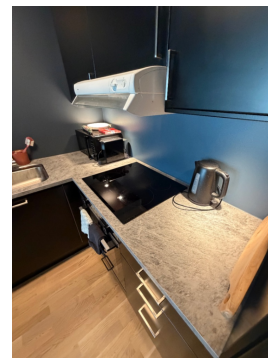
Kjøkkenet har innredning med glatte fronter.

Benkeplaten er av laminat.

Det er kjølfryseskap, oppvaskmaskin, platetopp, stekeovn, vannstoppsystem og komfyrvakt.

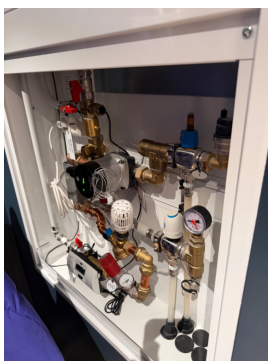
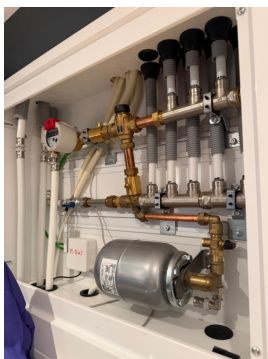
Innvendige vannledninger er av plast (rør i rør). Det er besikket i rørskap.

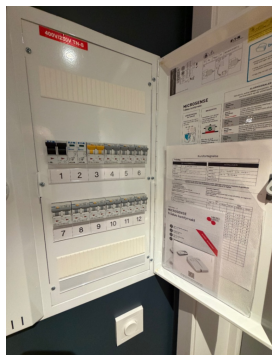
Sikringsskap med automatsikringer.

Det elektriske anlegget ligger i hovedsak skjult i konstruksjonen.

Sikringsskap plassert i entre.

Automatsikringer, 62 amp hovedsikring og overspenningsvern

Automatisk strømmåler m/fjernavlesning i eget skap.
