# Tilstandsrapport

Boligbygg med flere boenheter

Michael Krohns gate 103, 5057 BERGEN

Oppdragsnr.: 22601-1204

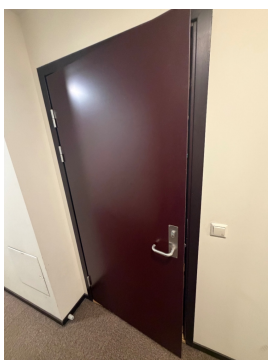
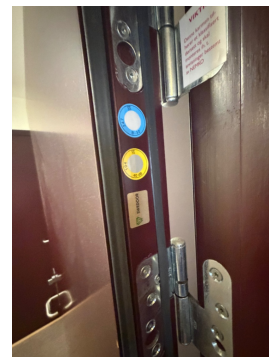
### ! TG 1 Dører

Boligen har felles adkomstdør med tilkoblet dørtelefon.

Entrédør med brannklasse B-30 og malt balkongdør med aluminium ytterbekledning.

Det bør på generelt grunnlag påregnes at dører har behov for justering med jevne mellomrom.

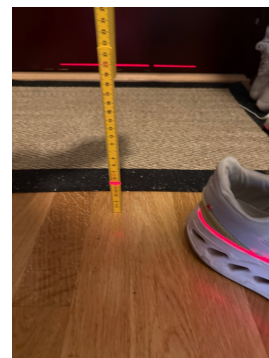
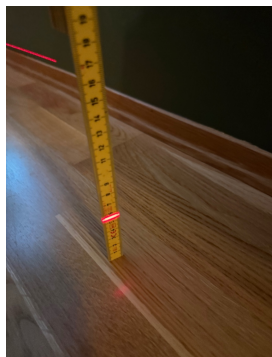
### ! TG 1 Etasjeskille/gulv mot grunn

Etasjeskiller er av betongdekke.  
Det er målt ca 6 mm høydeforskjell på gulv i hovedetg over en lengde på ca 2 m.

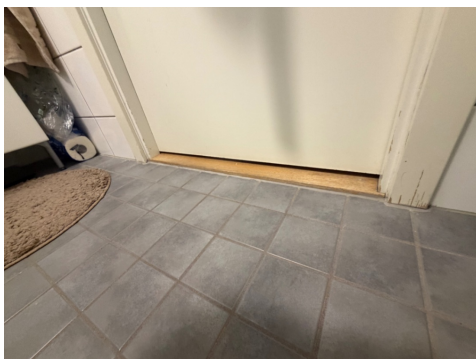
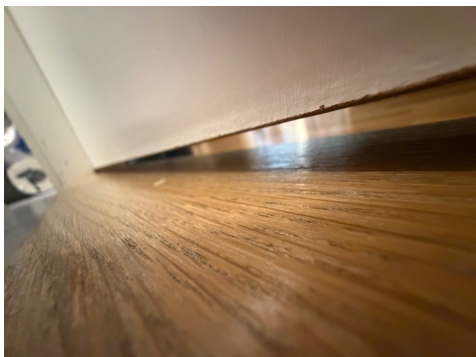
## TG 2 Innvendige dører

Innvendig har boligen malte glatte dører.

- Enkelte av innvendige dører har en del slitasje.

Det er observert begynnende svelling på baderomsdøren.

- Lokal utbedring må påregnes.

Lakke/male skadet område, eventuelt skifte dørbladet

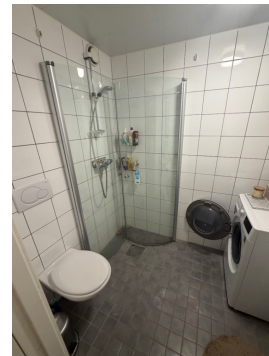
## TG 1 Overflater vegger og himling

Veggene har fliser. Taket er malt.

Vegger i våtrom skal ha vanntett sjikt (membran) i våte soner. Denne typen konstruksjon har ifølge SINTEF Byggforsk en forventet levetid på ca. 15–20 år.

Badet fremstår som av nyere dato, og det ble ved befaring ikke registrert forhold som indikerer svikt i overflater eller tegn til fuktproblematikk.

På bakgrunn av dette settes tilstandsgrad til TG1.

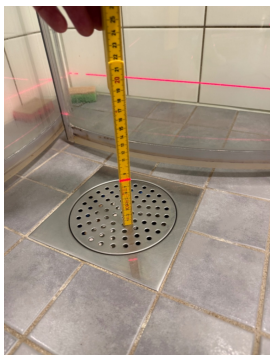
### ! TG 2 Sluk, membran og tettesjikt

Det er plastsluk og smøremembran med ukjent utførelse.

- Membran kan ikke konstateres (ikke synlig og det foreligger heller ikke dokumentasjon).
- Mer enn halvparten av forventet brukstid er passert på membranløsningen.

Badet er oppført for ca. 21 år siden. Membranens alder medfører økt risiko sammenlignet med et nytt våtrom. Det er ikke registrert avvik som tilsier svikt i membransystemet, men badets alder tilsier at det bør følges opp med jevnlig kontroller.

TG2 settes på grunn av våtrommets alder og økt risiko for fremtidige fuktbelastninger.

- Det er viktig å merke seg at levetiden til en membran varierer basert på kvalitet, installasjon og bruk. Eldre membraner kan bli sprø og sprekke opp, noe som fører til at de mister sin vanntettende funksjon. Dette kan resultere i vannlekkasjer gjennom vegger og gulv og fuktskader.
- Det må innhentes dokumentasjon.

Det anbefales jevnlig tilsyn med baderommet for å avdekke eventuelle utviklingstegn knyttet til membranens alder. Fugemasser og overflater bør vedlikeholdes jevnlig for å opprettholde god fuktsikkerhet. Det er ikke behov for umiddelbare tiltak, men det må påregnes at badet har begrenset gjenstående levetid sammenlignet med et nytt våtrom.

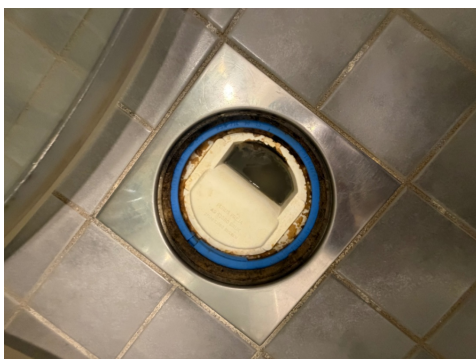
### ! TG 2 Sanitærutstyr og innredning

Rommet har innredning med nedfelt servant, veggmontert toalett, dusjvegger/hjørne og opplegg for vaskemaskin.

- Det er ikke påvist tilfredsstillende løsning for å synliggjøre lekkasje fra innebygget sistene.

Det er ikke etablert dreneringsspalte fra innebygget sistene.

Dette medfører risiko for at eventuelle lekkasjer/fukt i sistenekassen ikke blir oppdaget og kan føre til vannskader.

Men forholdet gies Tilstandsgrad TG2

- Ved implementering av innebygget sistene var det ikke krav om lekkasjesikring, konstruksjonen bør jevnlig observeres.

Det er ikke behov for noe utbedringstiltak.

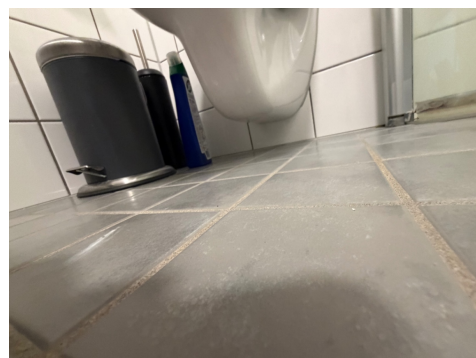
### ! TG 1 Ventilasjon

Det er mekanisk avtrekk.

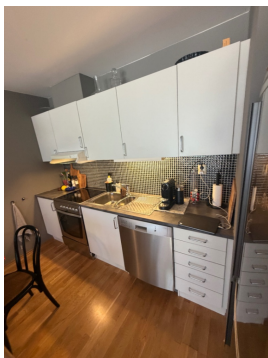
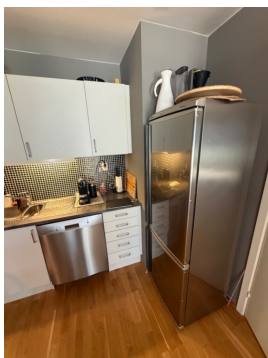
#### ! TG 1 Overflater og innredning

Kjøkkenet har innredning med glatte fronter.  
Benkeplaten er av laminat.  
Det er kjøl/fryseskap, oppvaskmaskin og komfyr

Kjøkkeninnredningen er visuelt vurdert ved befaring. Innredningen fremstår i normal stand med mindre bruksslitasje i overflater som er vanlig for en kjøkkeninnredning i bruk.  
Det ble ikke registrert tegn til vesentlige skader eller forhold som påvirker kjøkkenets funksjon ved befaringsstidspunktet.

Mindre merker og overflateslitasje vurderes å være i tråd med normal bruk over tid. Forholdet vurderes å ha begrenset betydning for funksjon og bruk.

Kjøkkenet gis tilstandsgrad TG1. .
