# Tilstandsrapport

1-roms leilighet.

Sandbrogaten 3, 5003 BERGEN

Befaringsdato: 03.06.2026

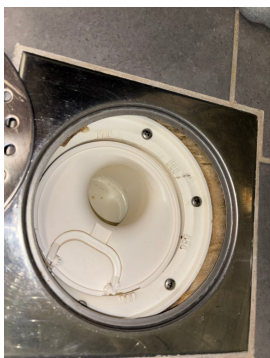
Gulvet har plastsluk.  
Det er lagt membran, en kan se forsterkningen på membran i sluken.

- Mer enn halvparten av forventet brukstid er passert på membranløsningen.

- Overvåk tilstanden jevnlig. For å få tilstandsgrad 0 eller 1 må tettesjiktet skiftes ut, men tidspunktet for når dette er nødvendig er vanskelig å si noe om.
