# Tilstandsrapport

3-roms leilighet.

Sveåsen 7, 5918 FREKHAUG

Oppdragsnr.: 20034-1602

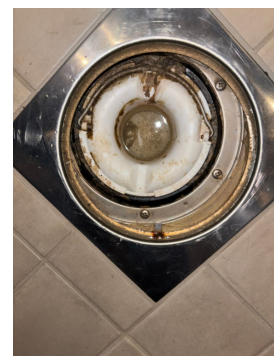
Det er plastsluk i gulvet.

Synlig membran med klemring.

Membranflik ved dør av ikke smurt ved befaringen, dør var heller ikke montert, dette skal utbedres i regi av utbygger.
