# Tilstandsrapport

Boligbygg med flere boenheter

Stølane 35, 5310 HAUGLANDSHELLA

Rapportdato: 14.08.2026

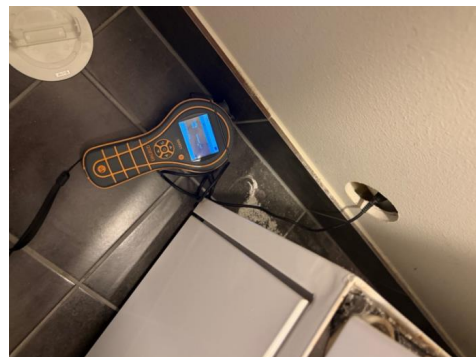
### ! TG 0 Tilliggende konstruksjoner våtrom

Fuktmåling ved hulltaking er foretatt fra bod mot bad, uten å påvise unormale forhold. Måleresultat: 0%.
